Assemblage d'une restauration esthétique avec une colle composite photopolymérisable, G-CEM Veneer

Par le Dr Jacopo Mattiussi, Italie

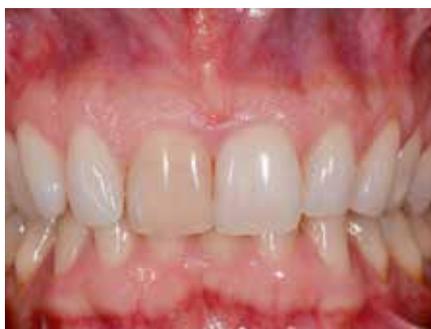
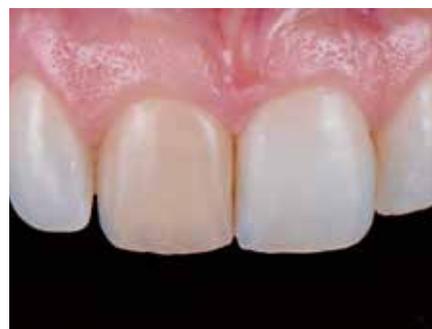
L'examen clinique intra-oral a conclu à une hygiène bucco-dentaire satisfaisante, l'absence de caries et un bon état du parodonte. La dent 11 présentait une forte coloration (Figure 2), le plus vraisemblablement due au traumatisme survenu par le passé. Les tissus mous

Figure 1-2 : Situation initiale. La dent 11 présente une forte coloration.

La patiente a choisi l'éclaircissement par voie interne en raison de la mauvaise expérience vécue par son époux lors d'un éclaircissement dentaire réalisé par son dentiste précédent quelques années auparavant. Après avoir expliqué le caractère invasif croissant du traitement et le besoin d'éliminer du tissu dentaire dû à l'absence d'un éclaircissement antérieur, nous avons choisi de traiter le cas au moyen d'une facette en céramique feldspathique.

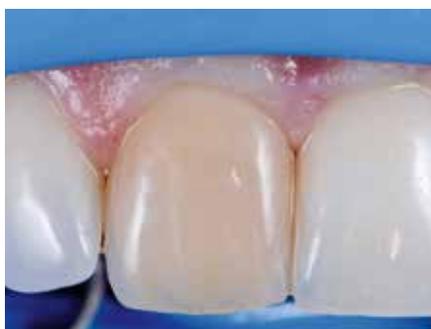
Figure 3 : Le champ est isolé par la technique de la digue fendue.

La dent a été isolée par une digue fendue afin d'obtenir une isolation ponctuelle tout en conservant le champ opératoire suffisamment lumineux, le contrôle visuel des tissus mous et l'absence d'une contrainte inutile sur les tissus gingivaux, au moins pendant la phase de préparation (Figure 3).

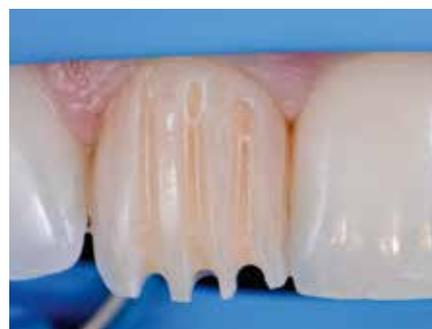
Figure 4 : Rainures de guidage servant de repères de profondeur.

Dans la mesure où aucune modification de la forme dentaire n'était nécessaire, un mock-up n'a pas été préparé. Des rainures de guidage servant de repères de profondeur ont été préparées avec des fraises calibrées sur la face vestibulaire et le bord incisif (Figure 4), en fonction des trois plans d'inclinaison sagittale de l'incisive (cervical, central et incisif), le zénith gingival étant positionné légèrement en distal. Les rainures

vestibulaires avaient une profondeur de 1 mm afin de disposer d'un espace suffisant pour masquer la coloration. Le bord incisif a été creusé sur 1,5 mm. La ligne de finition cervicale ainsi que la ligne interproximale ont été préparées en chanfrein. Au niveau incisif, le bord interne a été arrondi pour prévenir les contraintes et terminé du côté lingual par une préparation nette en joint bout à bout (Figure 5-6).

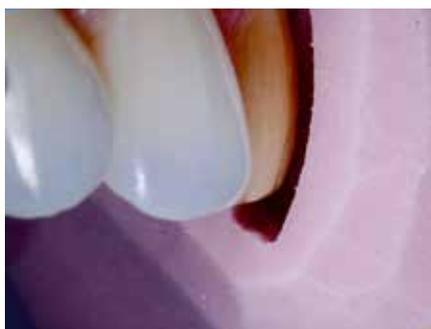
Figure 5-6 : Après une réduction suffisante, les angles internes sont arrondis et toute la préparation est terminée au moyen d'un ciseau à émail.

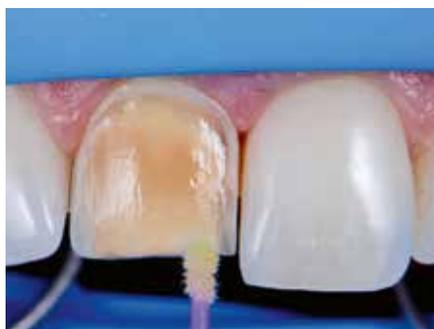
Figure 7 : Scellement dentinaire immédiat avec G-Premio Bond.

Avant la prise d'empreinte, la dentine exposée a été traitée (scellement dentinaire immédiat [IDS]) avec l'adhésif universel auto-mordant G-Premio Bond. GC Gradia Air Barrier a été appliqué avant la polymérisation finale (Figure 7-8). L'empreinte ayant été prise (Figure 9), une restauration provisoire en résine acrylique a été préparée à l'aide d'une clé en silicone et assemblée avec une goutte de ciment résine fluide après finition et polissage. L'empreinte a été envoyée au laboratoire dentaire de Donato D'urso aux fins de la fabrication de la facette en céramique feldspathique (Creation Veneering Ceramics, Creation Willi Geller).

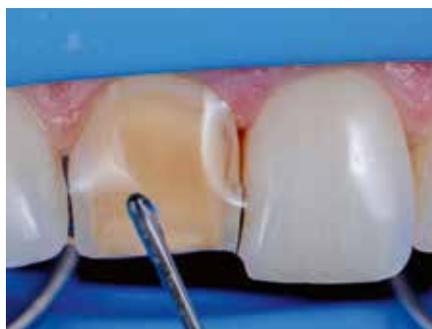
Figure 8 : Polymérisation finale après l'application de GC Gradia Air Barrier.

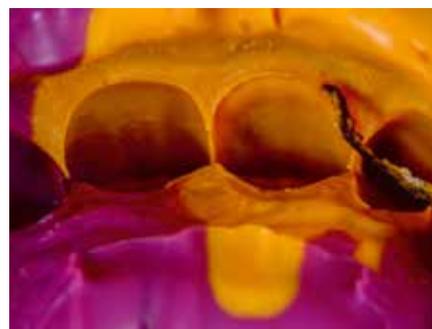
Figure 9 : Empreinte montrant la préparation en détail.

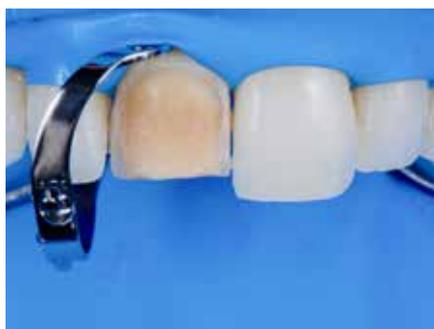
Figure 10 : Isolation au moyen d'une digue en caoutchouc avant l'assemblage.

La dent a été isolée avec une digue en caoutchouc et des crampons pourvus d'une ailette de rétraction basse de sorte que le crampon pouvait être ajusté sans risque de lacération du tissu gingival (Figure 10). La dentine a été sablée (particules de sable silicaté de 30 µm) pour conférer une rugosité à la surface qui avait préalablement été traitée avec un IDS (Scellement dentinaire immédiat) (Figure 11). Ensuite, un agent de mordantage a été appliqué pendant 30 secondes (Figure 12) pour créer des microporosités dans l'émail et éliminer les impuretés résultant du sablage, laissant ainsi la surface propre et nette (Figure 13).

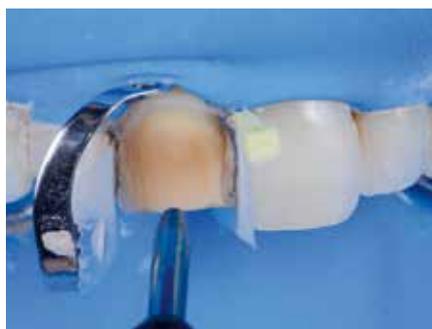
Figure 11 : Sablage de la surface dentaire.

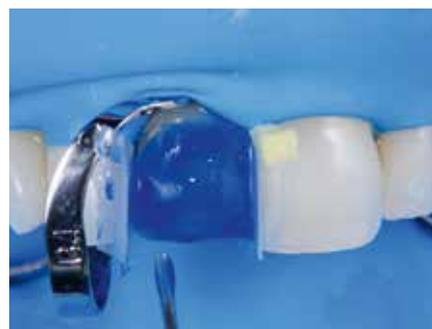
Figure 12 : Mordantage de la préparation.

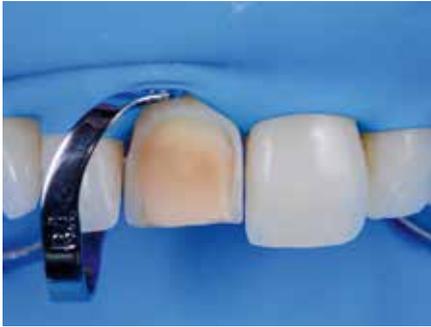
Figure 13 : Préparation de la surface après mordantage.

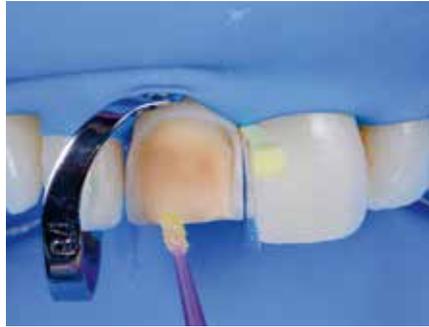
Figure 14 : Application de G-Premio Bond.

G-Premio Bond a ensuite été appliqué sur toute la surface dentaire, laissé au repos durant 10 secondes et séché à l'air sous une pression maximale pendant 5 secondes avant la photopolymérisation (Figure 14).

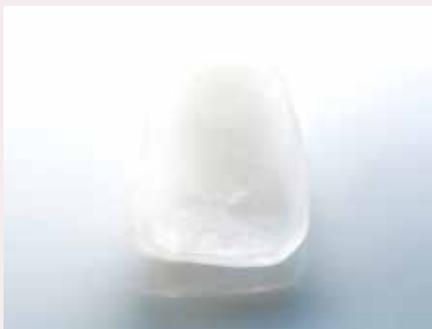
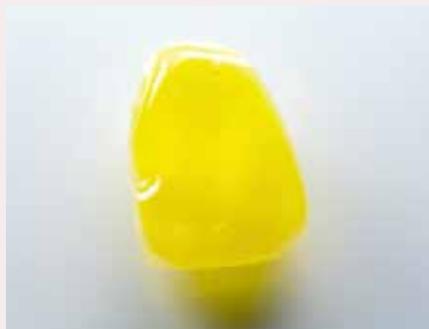
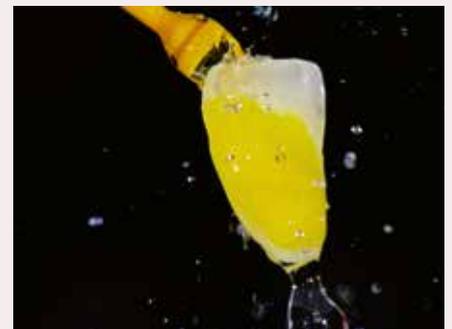
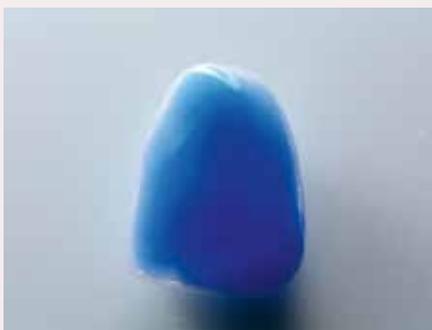
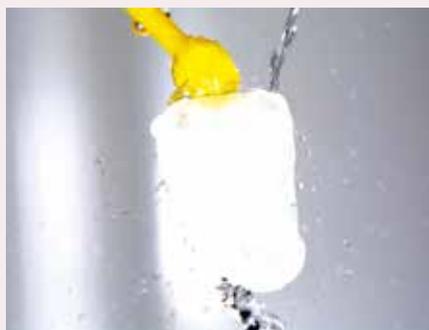
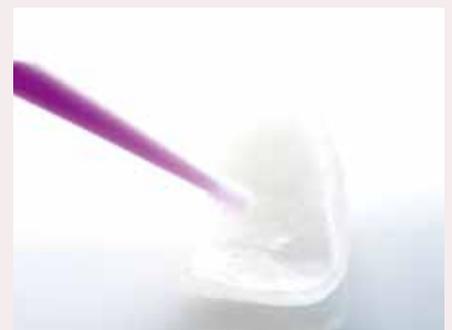
Figure 15 : a) Restauration avant le traitement

b) Application d'acide fluorhydrique

c) Rinçage de l'acide fluorhydrique

d) Application d'acide phosphorique pour nettoyer la surface

e) Rinçage de l'acide phosphorique

f) Application de G-Multi PRIMER

La facette en céramique feldspathique a été mordancée à l'acide fluorhydrique, rincée puis traitée à l'acide phosphorique pour éliminer les résidus et assurer l'obtention d'une surface propre après le rinçage. L'intrados de la facette a

ensuite été silanisé avec G-Multi PRIMER (Figure 15).

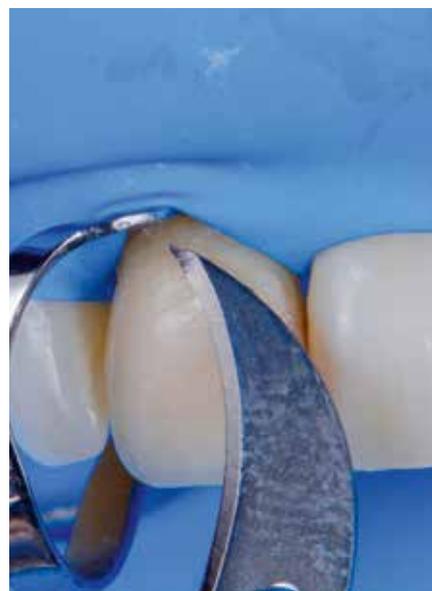
Figure 17 : Finition des limites marginales au moyen d'une lame de scalpel.

Le ciment a été appliqué dans l'intrados de la facette et celle-ci a été délicatement ajustée sur la dent. Les excès de ciment ont été soigneusement éliminés au moyen de micro-pinceaux. La polymérisation a été effectuée micro-pinceaux de façon à éviter les contraintes sur la céramique pendant les premiers stades de la polymérisation du de la colle composite composite (Figure 16). Un gel de glycérine a été appliqué avant la polymérisation finale. Les limites marginales ont été soigneusement nettoyées et lissées en éliminant les excès avec une lame de scalpel (Figure 17) et des pointes en téflon montées sur une pièce à main ultrasonique afin de ne pas endommager la céramique.

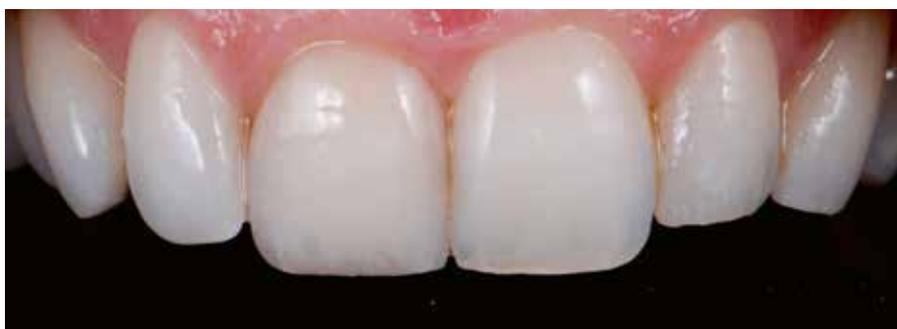
Au bout d'une semaine, la patiente est revenue pour une visite de contrôle. La concordance de teinte était excellente (Figure 18-19) et le traitement répondait parfaitement aux attentes de cette patiente.

Figure 18 : Résultat final, montrant l'excellente concordance de teinte.

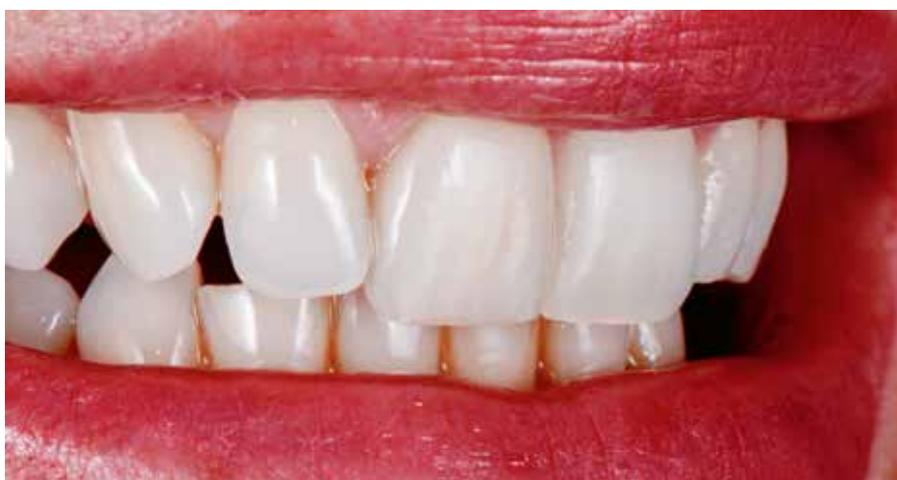
Figure 19 : Photographie du sourire une semaine après le traitement.
