Il fido alleato iniettabile in numerosi flussi di lavoro

Dott. Gökhan Dokumacıgil, Türkiye

Nella serie di casi descritti di seguito, si dimostra la versatilità del composito iniettabile, presentando 8 diverse situazioni che possono essere tutte risolte utilizzando G-ænial Universal Injectable.

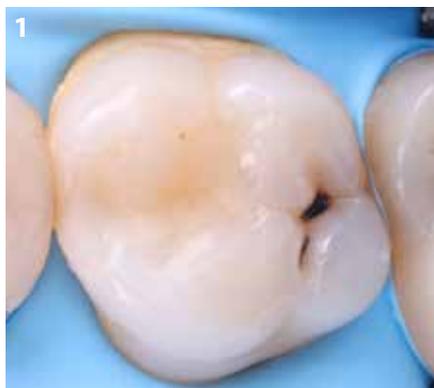
Fig. 1: Cavità occlusale sul dente 26

Caso: Il paziente si è recato nello studio dentistico per una carie a carico di un molare (Fig. 1). Dopo aver eliminato la carie e aver mordenzato (Fig. 2), è stato applicato l'adesivo G-Premio BOND (GC) e il restauro è stato completato con il composito G-ænial Universal Injectable colore A2 (Fig. 3).

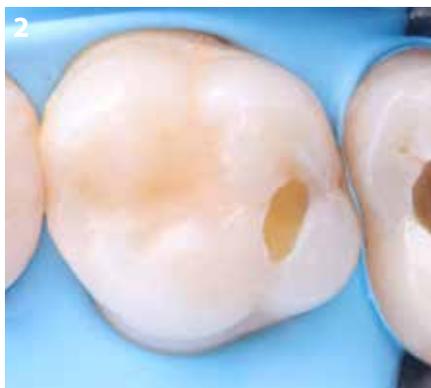
Fig. 2: Dopo la preparazione della cavità

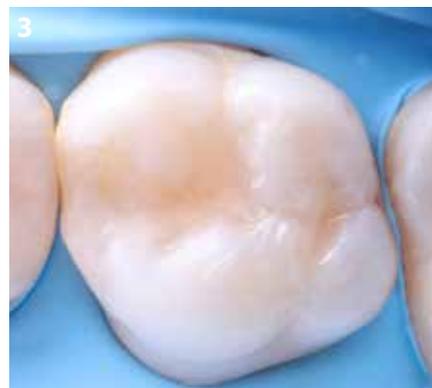
Fig. 3: Dopo il restauro con G-ænial Universal Injectable

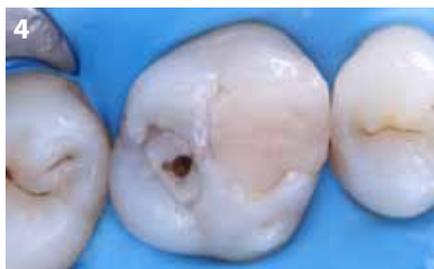
Fig. 4: Restauro in composito infiltrato che causa ipersensibilità

Caso: La paziente si è recata nello studio dentistico perché soffriva di sensibilità a carico del 1° molare superiore di sinistra. Dopo l'esame clinico e radiologico (Fig. 4), si è osservata la presenza di un vecchio restauro in composito. Si è dunque proceduto rimuovendo il vecchio restauro e mordenzando selettivamente la superficie di smalto del dente. Dopo aver adattato la matrice sezionale (Fig. 5), G-Premio BOND è stato applicato nella cavità e fotopolimerizzato. Quindi, si è creata una parete prossimale utilizzando il composito G-ænial Universal Injectable (Fig. 6). La cavità è poi stata riempita con everX Flow fino alla giunzione smalto-dentinale (Fig. 7) e ricoperta cuspidale per cuspidale utilizzando G-ænial Universal Injectable (Fig. 8).

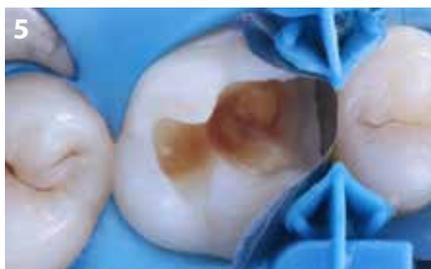
Fig. 5: Viene usata una matrice sezionale per ottenere un buon punto di contatto

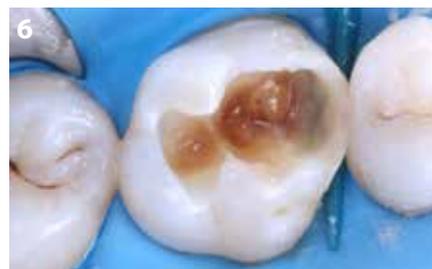
Fig. 6: Viene costruita per prima la parete prossimale

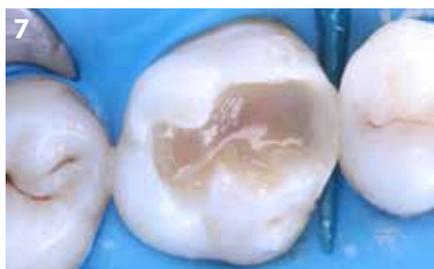
Fig. 7: Il fondo della cavità rinforzato con everX Flow

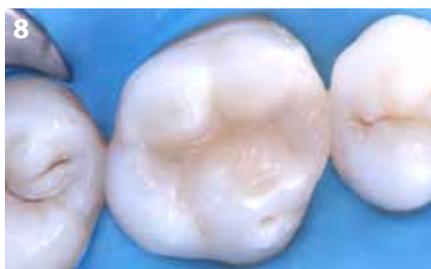
Fig. 8: Tutto il restauro realizzato con composito iniettabile (G-ænial Universal Injectable)

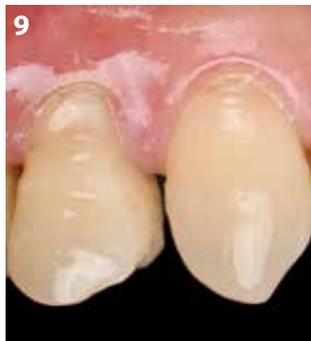
Fig. 9: Lesioni non cariose che causano ipersensibilità

Caso: L'uso traumatico dello spazzolino da denti può causare recessione gengivale nelle aree cervicali dei denti. Una paziente si è recata in clinica perché soffriva di ipersensibilità a carico dei denti 13 e 14. A seguito dell'esame clinico, le è stata diagnosticata l'abrasione della superficie cervicale dei denti dovuta all'uso dello spazzolino da denti. (Fig. 9). Dopo aver sabbato con Al_2O_3 da $29\ \mu m$ (Fig. 10), i margini acuminati della cavità sono stati bisellati usando una fresa a forma di palla da rugby (Fig. 11). Dopo la mordenzatura selettiva dello smalto, è stato applicato G-Premio BOND e i denti sono stati restaurati utilizzando il composito G-ænial Universal Injectable (colore A2), rifiniti e lucidati (Fig. 12).

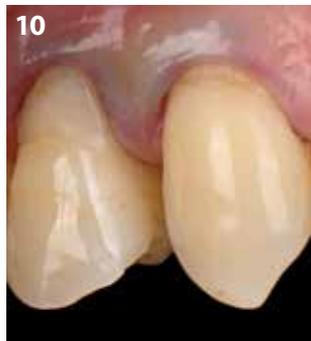
Fig. 10: Dopo il posizionamento dei cordoncini di retrazione

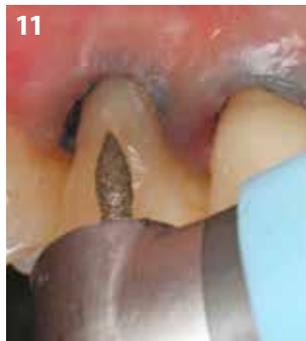
Fig. 11: Arrotondamento dei bordi acuminati e posizionamento del bisello

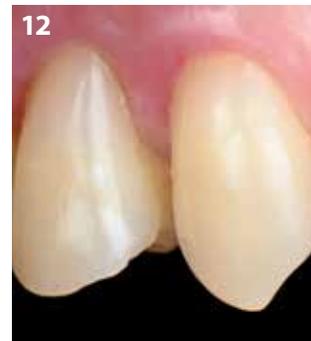
Fig. 12: Dopo il restauro con G-ænial Universal Injectable (colore A2)

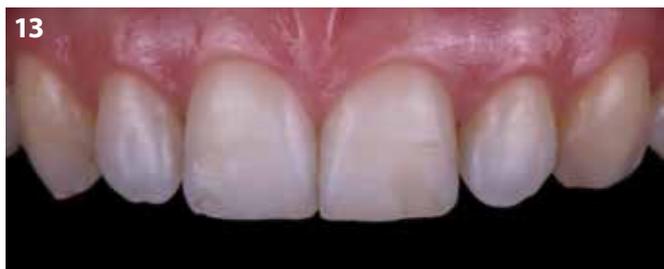
Fig. 13: Il dente anteriore superiore prima del trattamento

Caso: La paziente ha consultato il suo dentista perché era insoddisfatta dell'aspetto dei suoi denti. Spiccavano alcune vecchie otturazioni e si notavano alcune irregolarità sui bordi incisali dei denti anteriori superiori (Fig. 13). Dopo aver preso le impronte, l'odontotecnico ha creato una ceratura diagnostica come modello per lo stampaggio a iniezione (Fig. 14). Lo stampo è stato realizzato con un'impronta in silicone trasparente (EXACLEAR, GC) presa dalla ceratura diagnostica (Fig. 15). Quindi, lo stampo in silicone è stato posizionato sui denti anteriori superiori e i restauri sono stati realizzati iniettando il composito G-ænial Universal Injectable (Figg. 16-17). Usando questa tecnica, ci si può prendere il tempo necessario per creare la texture superficiale in assenza del paziente, la quale può poi essere copiata nel dettaglio attraverso lo stampo (Fig. 17).

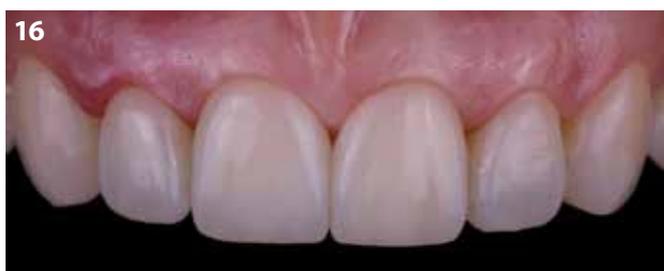
Fig. 16: Il dente dopo il trattamento, caratterizzato da armonia e simmetria

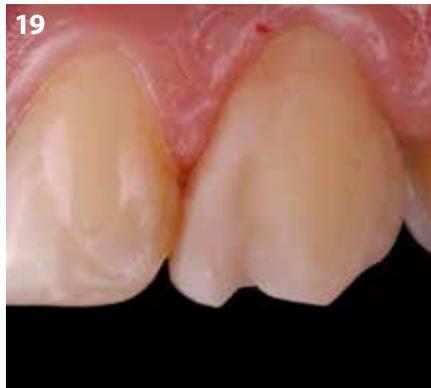
Fig. 19: Dopo l'abrasione ad aria e l'arrotondamento dei bordi

Caso: Il paziente si è recato nello studio odontoiatrico per la frattura di un vecchio restauro diretto in composito sul canino superiore di sinistra (Fig. 20). Dopo aver eseguito l'abrasione ad aria con particelle di Al_2O_3 da $29\mu m$, la superficie è stata mordenzata con acido fosforico (Fig. 21). Dopo aver applicato G2-BOND Universal (GC), la frattura è stata riparata con G-ænial Universal Injectable (Fig. 22).

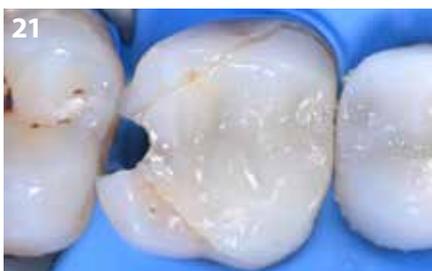
Fig. 21: Dente con carie che si estende sotto la gengiva

Caso: Il paziente è andato dal dentista perché aveva notato un foro in un dente posteriore di sinistra sull'arcata superiore. L'esame clinico ha permesso di rilevare una lesione cariosa profonda sul dente 26 che era progredita nell'area sottogengivale (Fig. 21). Dopo aver posizionato la diga di gomma, è stata eliminata la carie e sono state inserite le bande della matrice sezionale su entrambi i lati della cavità. Dato che entrambi i bordi della cavità si trovavano nell'area sottogengivale, è stata impiegata la tecnica di inserimento del nastro di teflon (TTW, Teflon Tape Wedging) per stabilizzare la matrice (Fig. 22). Dopo la mordenzatura, si è applicato G-Premio BOND alla cavità e i margini mesiale e distale sono stati rialzati utilizzando il composito G-ænial Universal Injectable (Fig. 23). Dopo la preparazione (Fig. 24), il dente è stato ricostruito con un overlay indiretto realizzato con un blocchetto di ceramica ibrida per CAD/CAM (CERASMART270, GC) (Fig. 25).

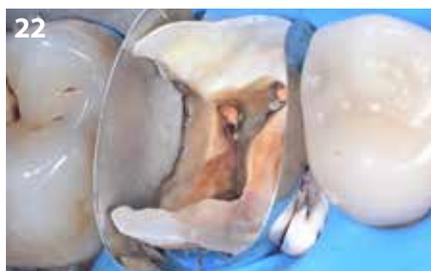
Fig. 22: Dopo la rimozione del vecchio composito e della carie. Inserimento del nastro di Teflon per isolare il dente.

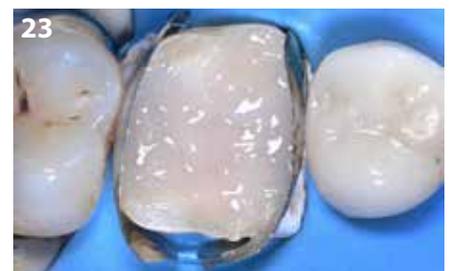
Fig. 23: Rialzo dei margini profondi con G-ænial Universal Injectable

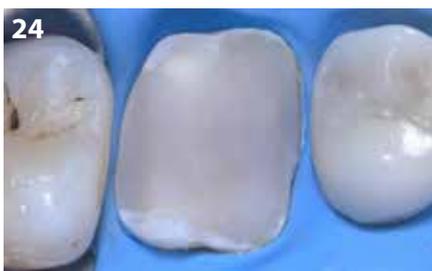
Fig. 24: Dopo la preparazione per un overlay

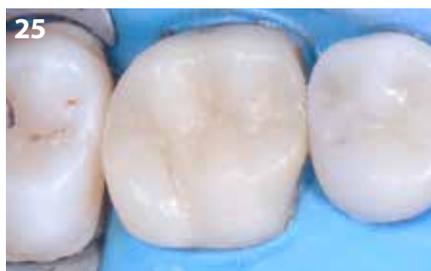
Fig. 25: Dopo il posizionamento di un overlay in ceramica ibrida (CERASMART270)

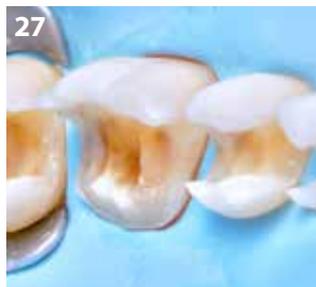
Fig. 27: Dopo la rimozione dei vecchi restauri

Caso: La paziente si è recata in clinica per farsi sostituire delle vecchie otturazioni posteriori (Fig. 26). Dopo aver rimosso le vecchie otturazioni (Fig. 27), le superfici dentinali dei denti 35 e 36 sono state rivestite con il composito G-ænial Universal Injectable (Fig. 28). Successivamente, questi denti sono stati restaurati con overlay (Fig. 29).

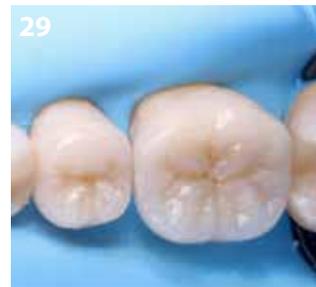
Fig. 29: I denti restaurati con overlay

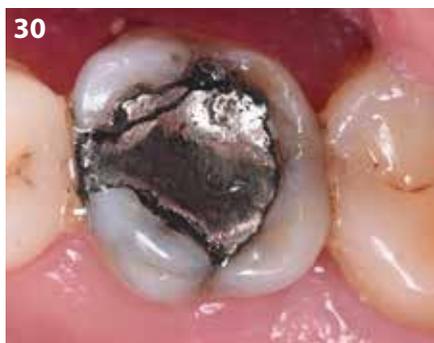
Fig. 30: Vecchio e grosso restauro in amalgama che causa disagio

Caso: Il paziente riferiva disagio nella zona vicina a un vecchio restauro in amalgama a carico del primo molare superiore di sinistra (Fig. 30). Dopo aver rimosso il vecchio restauro, sono apparse delle linee di frattura sul fondo della cavità (Fig. 31). In un caso come questo, posizionare una rete di fibre è una soluzione utile per evitare la propagazione delle fratture. Pertanto, è stata applicata una rete di fibre sulla superficie del dente, inglobandola nel composito G-ænial Universal Injectable (Fig. 32). Il dente è poi stato preparato per il restauro indiretto con overlay (Fig. 33). Infine, il restauro è stato completato utilizzando un blocchetto per CAD/CAM ibrido CERASMART270 (Fig. 34).

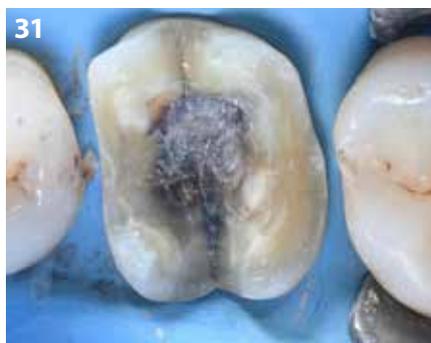
Fig. 31: Sotto ingrandimento, è stato facile vedere la linea di frattura bucco-palatale

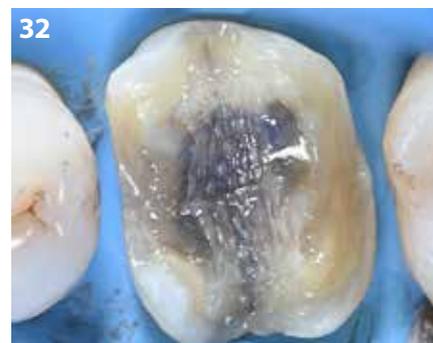
Fig. 32: Posizionamento di una rete di fibre, inglobata nel composito iniettabile, sul fondo della cavità

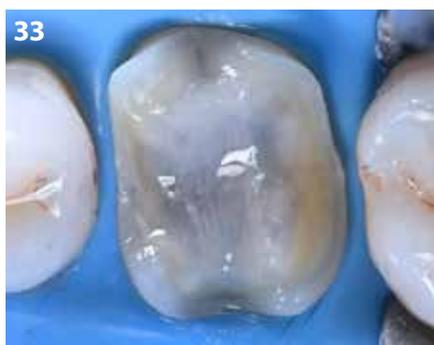
Fig. 33: Le fibre sono state interamente ricoperte con il composito

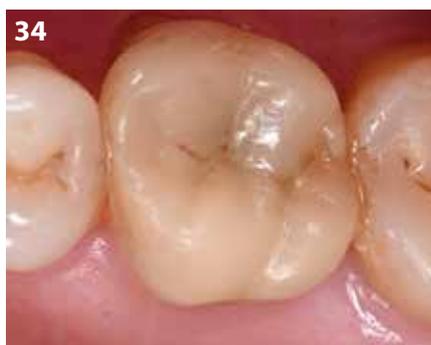
Fig. 34: Dopo il restauro indiretto
