Restauraciones indirectas y adhesivas con nanocerámica híbrida, en la región posterior

Caso práctico con el nuevo CERASMART270

Por el **Dr. Pierre Dimitrov**, el **Dr. Assen Marinov** y la experta en prótesis dental **Boyanka Vladimirova** (Bulgaria)

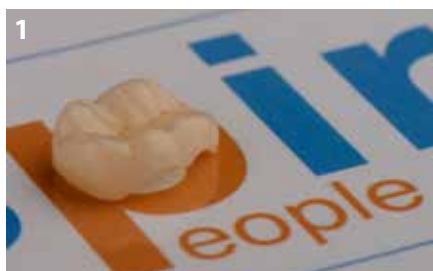
Figura 1: Overlay CERASMART270, fresado con Sirona Cerec 4.

El nuevo CERASMART270 es una gran incorporación a las cada vez más frecuentes soluciones CAD/CAM de GC, que proporcionan una mayor resistencia sin dejar de lado las grandes prestaciones de los bloques CERASMART originales: flexibilidad, posibilidad de abrasión y capacidad de reparación a un precio razonable (fig. 1). Nuestros procedimientos de preparación, producción y cementación siguen siendo básicamente los mismos, y no es necesario cambiar ni adaptar nuestros protocolos clínicos y de laboratorio. Los bloques CERASMART270 son la elección perfecta para restauraciones indirectas fresadas en la consulta, ya que los pasos de acabado, caracterización y maquillaje se pueden realizar fácilmente en la consulta dental con OPTIGLAZE y OPTIGLAZE Color de GC.

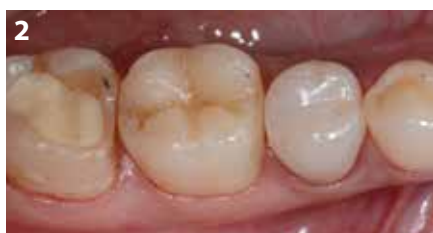
Figura 2: Fotografía preoperatoria, vista oclusal.

Inicialmente, el paciente presentaba algunas restauraciones directas en el maxilar inferior (3er cuadrante) (fig. 2). El paciente se quejaba del aumento de la sensibilidad a los estímulos térmicos en esa zona, así como de la acumulación de los alimentos. El segundo premolar fue tratado endodónticamente y no presentaba signos radiológicos o sintomáticos de periodontitis apical; las paredes bucal y lingual, así como la cresta mesial marginal eran delgadas y estaban socavadas, y el color de la pieza era visiblemente diferente. El primer molar seguía vital y tenía una gran restauración directa de composite en las superficies mesial, oclusal y distal (con caries residual en esta última); las paredes bucal y lingual eran delgadas y estaban a punto de romperse o fracturarse en cualquier momento. El segundo molar seguía vital y tenía una restauración directa defectuosa, que

mostraba que la adhesión entre el material de restauración y el diente estaba deteriorada, la dentina estaba expuesta, los contactos proximales no eran óptimos y las paredes bucales y linguales eran delgadas. Los tejidos blandos estaban inflamados. El plan de tratamiento elegido, con el consentimiento del paciente, consistió en restaurar el segundo premolar y dos molares con overlays de CERASMART270 en dos visitas: una para la preparación y las impresiones y otra para la adhesión de las restauraciones.

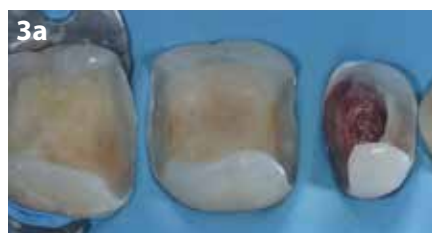
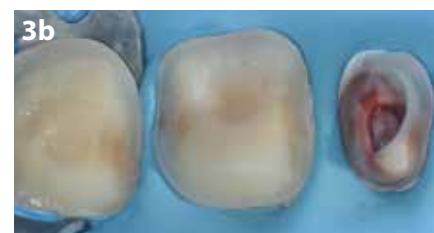
Figura 3: Vista intraoperatoria, restauración y eliminación de la caries, reducción de la cúspide.

Después del aislamiento con el dique de goma, las restauraciones antiguas y la caries subyacente se eliminaron con una fresa de diamante redonda a alta velocidad y con abundante irrigación con agua. A continuación, se realizó la limpieza final de la dentina deteriorada con un excavador manual de acero y un arenado suave con partículas de óxido de aluminio de 27 micras. Se dejó expuesta una pequeña parte del cuerno de la pulpa mesio-lingual. Se redujeron las cúspides y las paredes socavadas y sin apoyo para asegurar un soporte dentario estable de las estructuras dentales y proporcionar un espacio de entre 1,5 y 2 mm para el material de restauración. Se eligió una preparación de chaflán bucal para el segundo premolar por cuestiones estéticas (fig. 3).

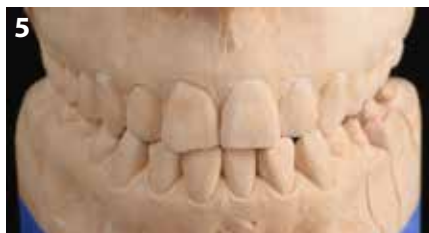
Figura 5: Modelos de escayola montados en el articulador.

Se envió al laboratorio una impresión VPS de un paso del maxilar inferior, una impresión de alginato del maxilar superior, un registro de mordida y un arco facial del paciente. En el laboratorio, se fabricaron modelos de escayola con GC FujiRock. Los modelos se montaron en un articulador semiajustable con ajustes promedios utilizando el registro de mordida y el arco facial. El modelo de preparación se cortó en muñones de escayola separados para obtener un escaneo óptimo y poder acceder a los márgenes. También se realizó un modelo de control de los dientes preparados con GC FujiRock (fig. 5).

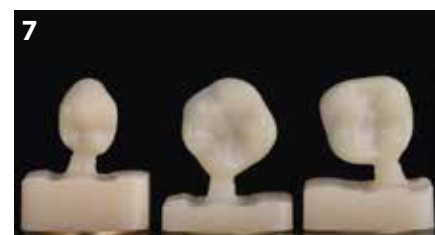
Figura 7: Restauraciones fresadas directamente con la fresadora.

oclusión estática y la relación dinámica de las piezas en protrusión, así como los movimientos laterales, utilizando la función de articulador virtual (fig. 6). Las restauraciones de CERASMART270 se fresaron con una Roland DWX-4W y utilizando una estrategia para cerámica híbrida. La restauración del segundo premolar se realizó en CERASMART270 A2 LT y los dos molares con CERASMART270 A2 HT (fig. 7).

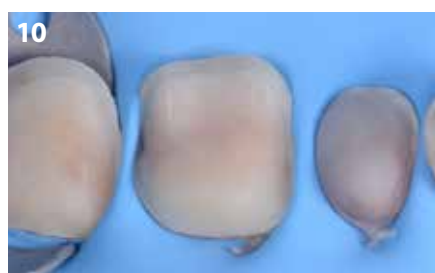
Figura 10: Preparaciones aisladas y arenadas, preparadas para la cementación adhesiva.

Las preparaciones se aislaron con un dique de goma y se arenaron con

partículas de óxido de aluminio de 27 micras, con mucha presión y con abundante irrigación, para conseguir una superficie limpia y rugosa, a fin de asegurar una adhesión óptima entre las restauraciones y los dientes (fig. 10).

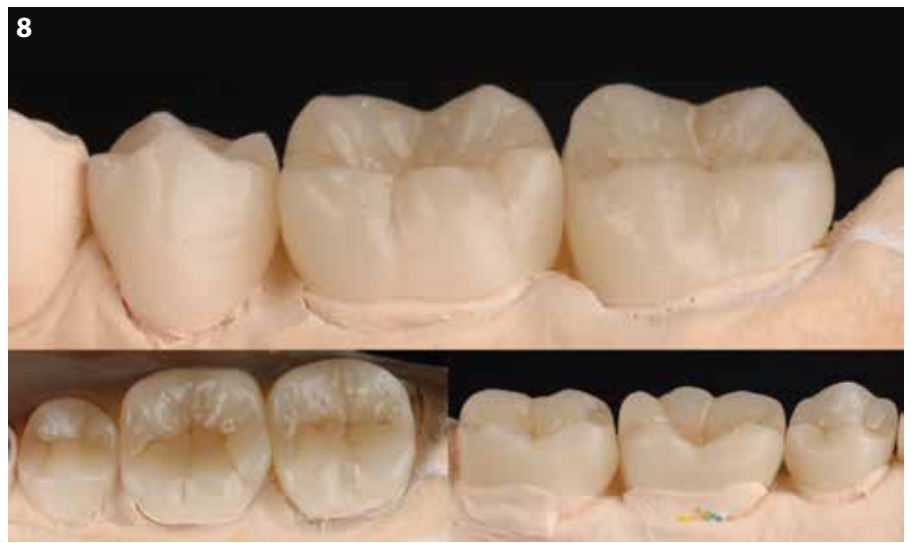
Figura 8: Restauraciones terminadas en el modelo de control.

Las restauraciones se cortaron de los bebederos, se terminaron con una punta de goma, se arenaron con óxido de aluminio de 27 micras y se limpiaron con un limpiador a vapor. Se aplicó una capa de CERAMIC PRIMER II y se dejó secar. La caracterización se realizó utilizando OPTIGLAZE color y OPTIGLAZE Clear. Cada capa de coloración se polimerizó durante 20 segundos con D-Light Pro en modo de alta potencia. Finalmente, las restauraciones se pulieron con pasta de diamante y un cepillo de pelo de cabra (fig. 8).

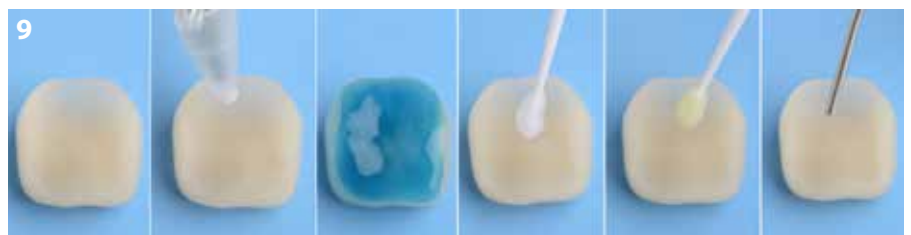
Figura 9: Tratamiento de la superficie interna antes de la cementación adhesiva de las restauraciones.

El día de la cementación, las superficies internas de las restauraciones se arenaron con partículas de óxido de aluminio de 27 micras y, posteriormente, se limpiaron con ácido fosfórico durante 30 segundos. Se aplicó una capa de

CERAMIC PRIMER II sobre la superficie limpia con un microcepillo y se dejó secar. Se utilizó G-ænial Universal Inyectable A2 como material de cementación, que se aplicó justo antes de la cementación (fig. 9).

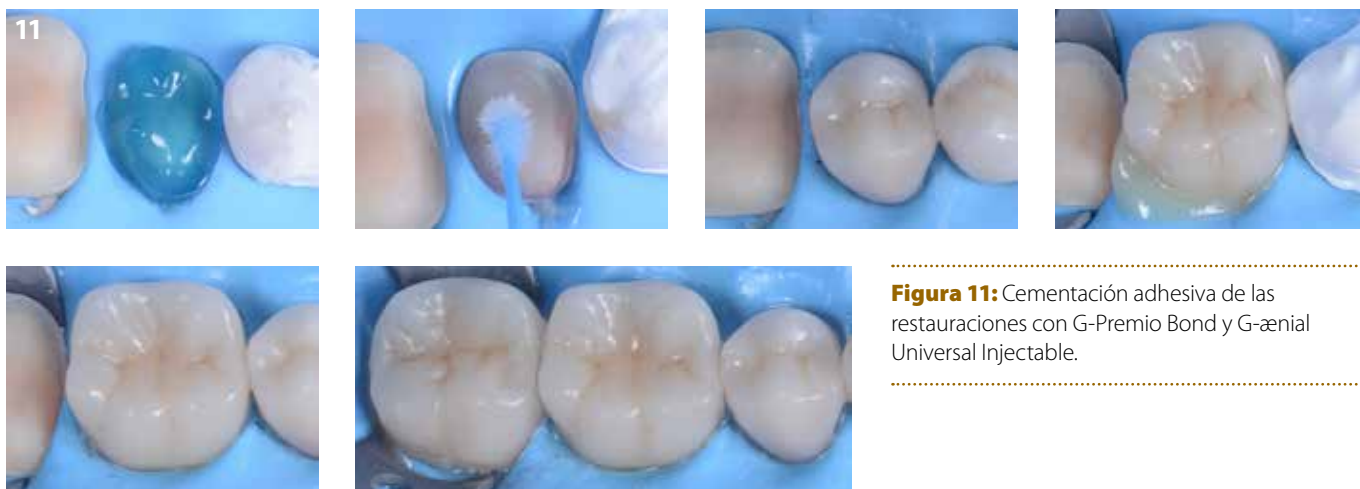
Figura 11: Cementación adhesiva de las restauraciones con G-Premio Bond y G-ænial Universal Inyectable.

La cementación de las restauraciones se realizó diente por diente, siguiendo el mismo protocolo de tratamiento para la superficie dental. El esmalte y el composite se grabaron con ácido fosfórico al 37 % durante 30 segundos y se lavó exhaustivamente con agua. A continuación, la superficie de preparación se secó con aire. Se aplicó

G-Premio BOND en las superficies de preparación de acuerdo con las instrucciones del fabricante, después, la restauración se colocó manualmente. Se retiró todo el exceso de composite con una sonda y un cepillo hasta obtener el control visual de los márgenes de la preparación sellada. Tras realizar una limpieza completa en

cada superficie del diente (bucal, lingual y oclusal), se polimerizó todo durante 20 segundos en cada cara con una D-Light Pro en modo de alta potencia (fig. 11).

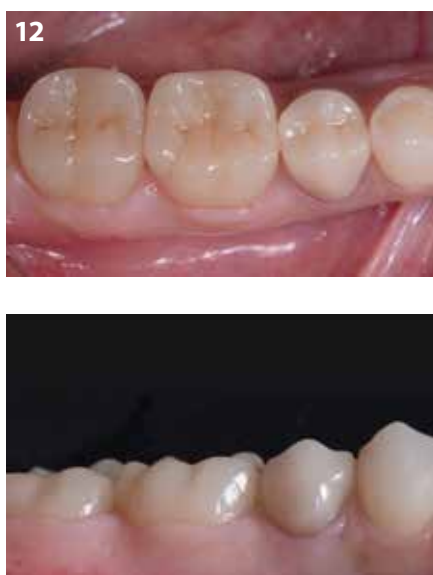
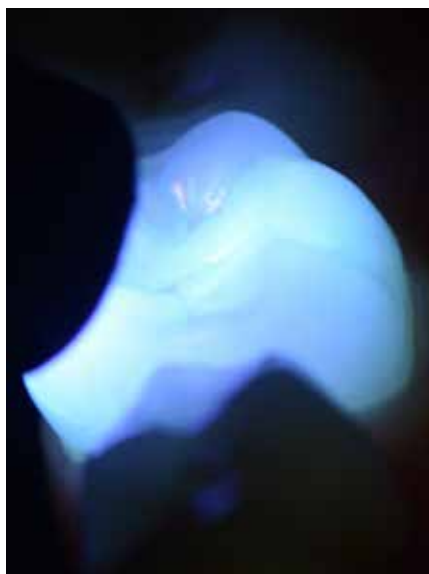
Figura 12: Vista final de las restauraciones cementadas después de la retirada del dique de goma e inspección del exceso de cemento con D-Light Pro en modo de detección.

El acabado y el pulido de los márgenes de las restauraciones se realizaron con metal abrasivo y tiras plásticas de pulido, puntas de goma y un cepillo de pulido con pasta de diamante. Con el modo de detección de D-Light Pro de GC pudimos inspeccionar los márgenes de la restauración y las estructuras dentales en busca de exceso de cemento. Se logró una buena integridad general del conjunto de restauración de los dientes (fig. 12).

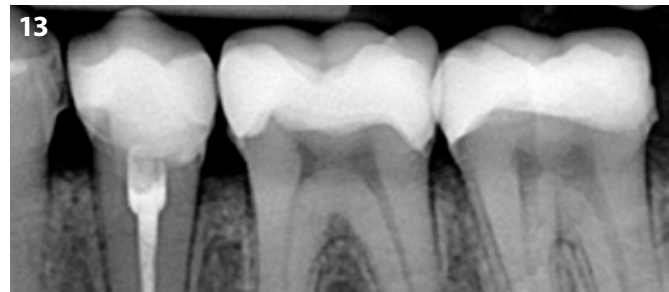
Figura 13: Radiografía de aleta de mordida después de la cementación de las restauraciones CERASMART270.

Se realizó una radiografía con aleta mordida de los overlays cementados para asegurar la adaptación adecuada de la restauración y visualizar el exceso de composite. Después, el pequeño exceso de composite visto en el margen distal del segundo molar se retiró y el margen se pulió con puntas de goma y un cepillo de pulido (fig. 13). La revisión de las restauraciones dos meses después de la cementación mostró una buena integración estética y funcional. El paciente estaba cómodo y satisfecho con el tratamiento. El paciente no refiere sensibilidad o retención de alimentos o cualquier otra incomodidad. Las restauraciones mostraron una agradable integración estética, incluido el segundo premolar que tenía una tonalidad significativamente más oscura antes del tratamiento (fig. 14).

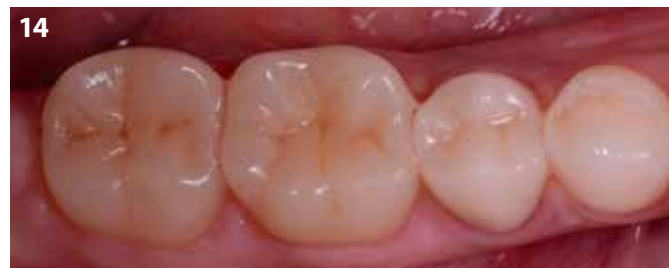
Figura 14: Revisión de las restauraciones CERASMART270 cementadas después de dos meses.
