Befestigung einer ästhetischen Restauration mit einem lichthärtenden Zement, G-CEM Veneer

Von **Jacopo Mattiussi**, Italien

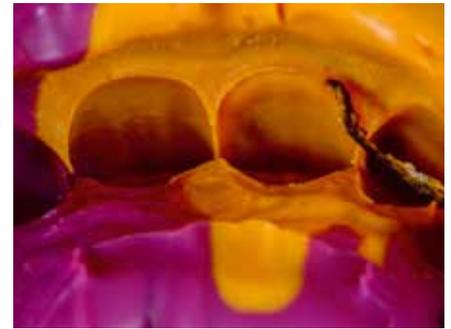
Abb. 9: Abdruck, der die Präparation im Detail zeigt.

Bevor der Abdruck genommen wurde, wurde das freiliegende Dentin mit dem Selbstadhäsivsystem G-Premio BOND behandelt (sofortige Dentinversiegelung, IDS). Vor der Endpolymerisation wurde die Luftbarriere GC GRADIA aufgetragen (Abbildung 7-8). Nachdem der Abdruck erfolgt war (Abbildung 9), wurde eine provisorische Acryl-Restauration unter Verwendung eines Silikonschlüssels gemacht und nach Endbearbeitung und Polieren mit einem Tropfen fließfähigen Kunststoffzement befestigt. Der Abdruck wurde an das

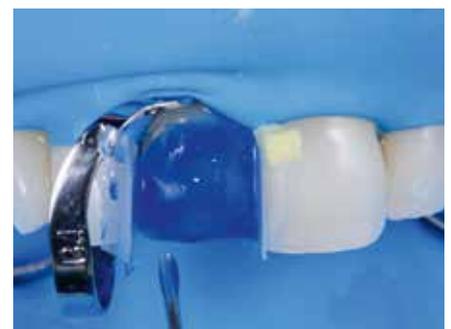
Abb. 12: Ätzen der Präparation.

stabilität und auch deswegen gut geeignet, weil die begrenzte Dicke des Veneers korrektes Lichthärten zulässt. Dieser Zement ist wegen seiner thixotropen Eigenschaften und der langen Verarbeitungszeit ganz besonders einfach zu verwenden. Der Zahn wurde mit einem Kofferdam und Klammern mit einem geringen Retraktionshaken isoliert. Dadurch konnte die Klammer so gesetzt werden, dass sie das Zahnfleisch nicht verletzte (Abbildung 10). Das Dentin wurde sandgestrahlt (30 µm Silikatsand), um die Oberfläche aufzurauen, die vorher mit IDS benetzt worden war (Abbildung 11). Als nächstes wurde 30 Sek. lang ein Ätzmittel aufgetragen (Abbildung 12), um Mikroporositäten im Schmelz zu erzeugen und die Unreinheiten

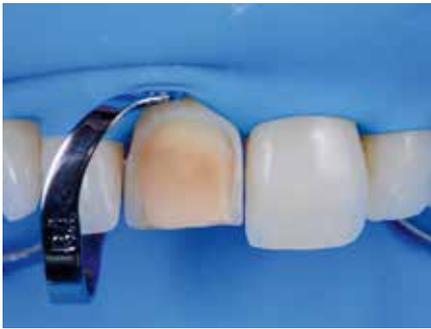
Abb. 13: Präparationsoberfläche nach Ätzen

durch das Sandstrahlen zu entfernen und eine saubere Oberfläche zu schaffen (Abbildung 13). Dann wurde G-Premio BOND auf die gesamte Zahnoberfläche aufgetragen, 10 Sek. lang unberührt gelassen und vor der

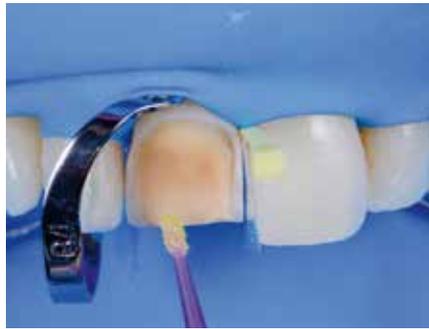
Abb. 14: Auftragen von G-Premio BOND

Licht-Polymerisation 5 Sek. lang mit maximalem Luftdruck luftgetrocknet (Abbildung 14).

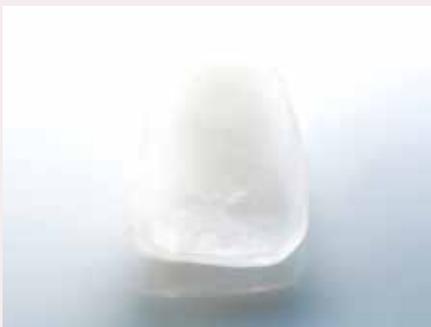
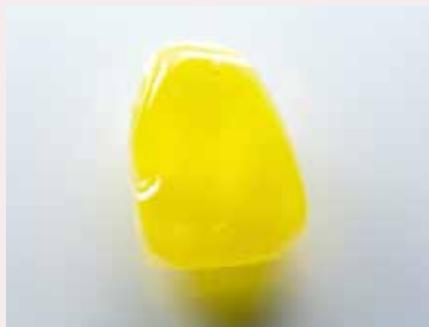
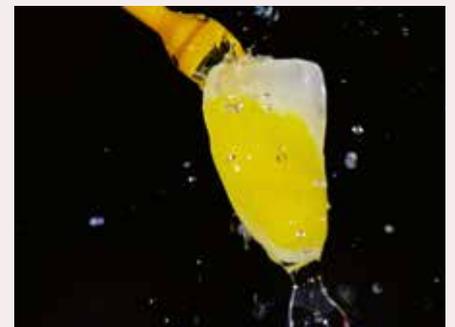
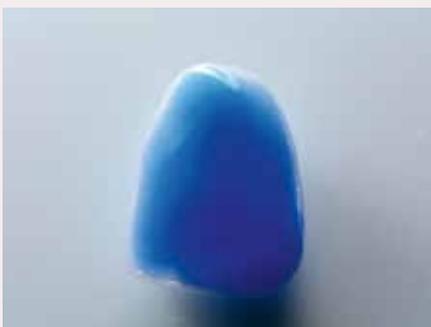
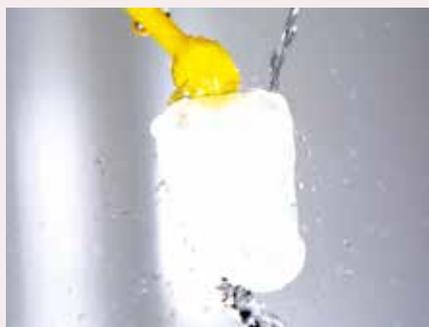
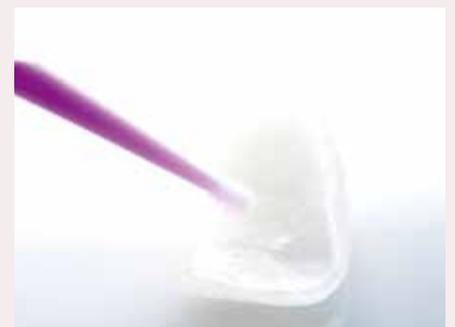
Abb. 15: a) Restauration vor der Behandlung

b) Behandlung mit Flusssäure

c) Abspülen der Flusssäure

d) Auftragen von Phosphorsäure zur Reinigung der Oberfläche

e) Abspülen der Phosphorsäure

f) Auftragen von G-Multi PRIMER

Das Feldspat-Veneer wurde mit Flusssäure geätzt, abgespült und daraufhin

mit Phosphorsäure behandelt, um Reste zu entfernen und nach dem Spülen eine saubere Oberfläche zu erhalten. Die innere Oberfläche des Veneers wurde dann mit G-Multi PRIMER silanisiert (Abbildung 15).

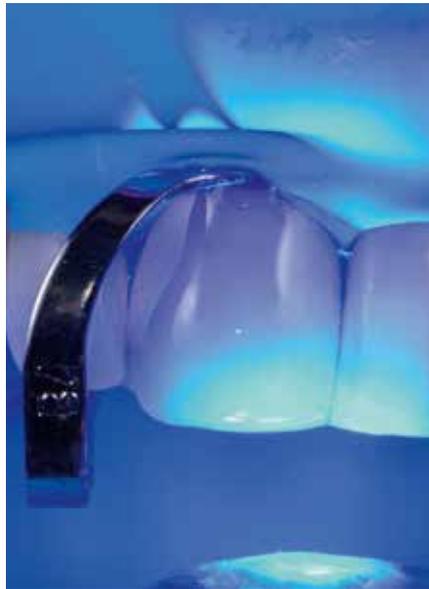
Abb. 16: Lichthärtens des G-CEM Veneers durch die Restauration

Der Zement wurde dann auf die innere Oberfläche des Veneers aufgetragen und das Veneer behutsam auf den Zahn gesetzt. Überschüssiger Zement wurde mit Mikrobürsten sorgfältig entfernt. Er wurde in kleinen Stufen behutsam polymerisiert, um während der frühen Phasen der Polymerisation des Kunststoff-Composite-Zements die Keramik nicht zu belasten (Abbildung 16). Vor der Endpolymerisation wurde Glyceringel aufgetragen. Die Ränder wurden sorgfältig gereinigt und geglättet. Dabei wurde überschüssiges Material mit einer Skalpellklinge (Abbildung 17) und einem mit Teflonspitzen bestücktem Ultraschallhandgerät entfernt, um die Keramik nicht zu beschädigen.

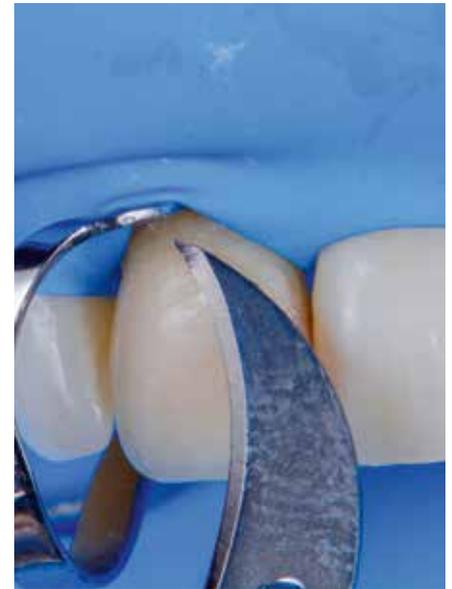
Abb. 17: Endbearbeitung der Ränder mit einer Skalpellklinge durch die Restauration

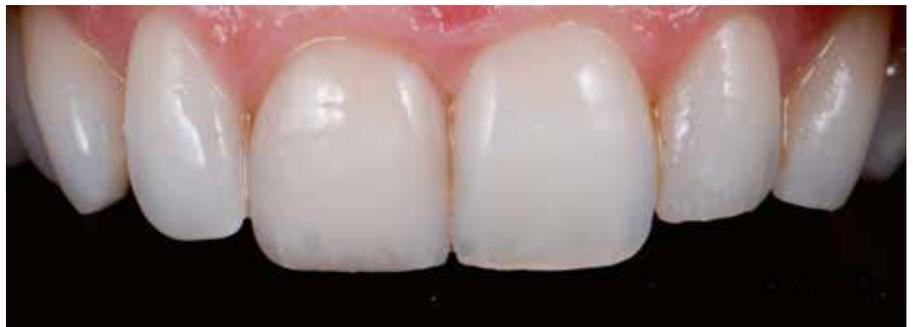
Abb. 18: Endergebnis, das eine ausgezeichnete Farbübereinstimmung zeigt.

Nach einer Woche kam die Patientin zu einem Check-up. Eine gute Farbübereinstimmung war erzielt worden (Abbildung 18–19) und die Behandlung hatte die Erwartungen der Patientin erfüllt.

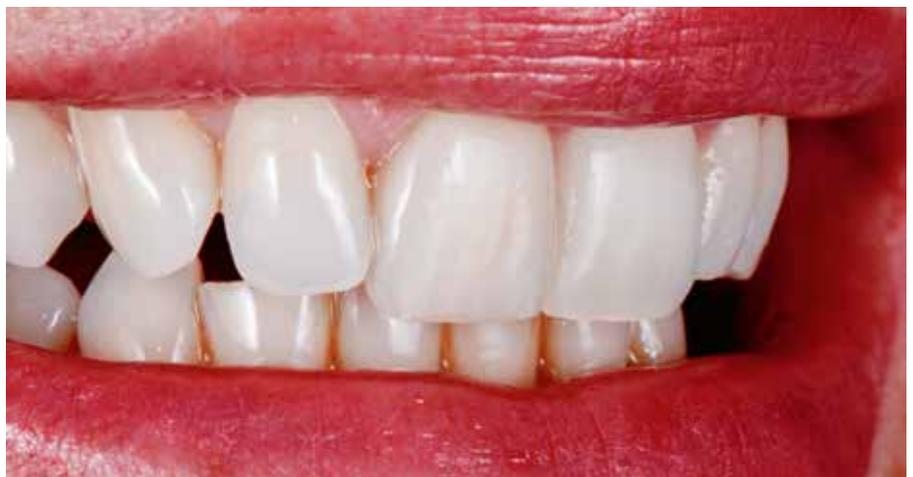
Abb. 19: Ansicht des Lächelns eine Woche nach der Behandlung
