Cementación de una restauración estética con el cemento fotopolimerizable G-CEM Veneer

Por **Jacopo Mattiussi**, Italia

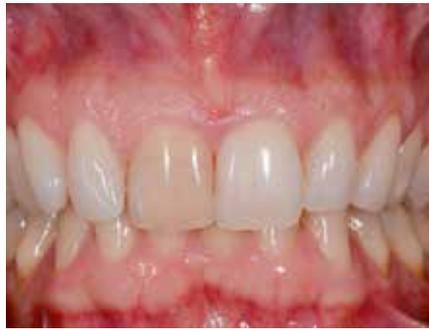
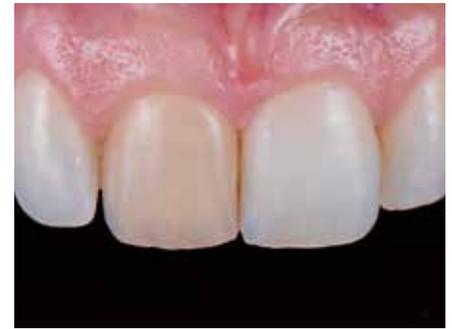
Figuras 1-2: Situación inicial. El diente 11 está profundamente descolorido

Un colega derivó a nuestra consulta dental a una paciente de 47 años. El aspecto estético de sus maxilares frontales (figura 1) la incomodaba y quería que se los restauraran. La paciente nos dijo que había sufrido un traumatismo en la pieza 11 unos

diez años antes a causa de un accidente doméstico y que ese diente se había oscurecido con el paso de los años. El examen clínico intraoral reveló una buena higiene bucal, una ausencia de caries y buenas condiciones periodontales. La pieza 11 estaba profundamente

descolorida (figura 2), muy probablemente debido al anterior traumatismo. Los tejidos blandos que rodean la pieza estaban bien conservados y la forma del diente estaba intacta.

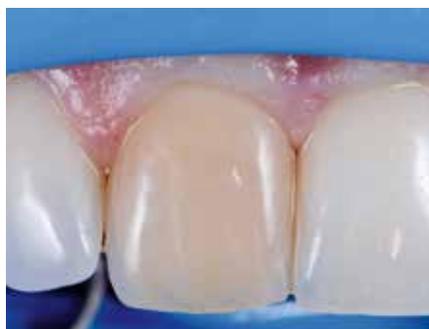
Figura 3: El campo se aisló mediante una técnica de dique dividido

La paciente decidió descartar el blanqueamiento interno debido a la mala experiencia de su marido con el blanqueamiento realizado por su dentista anterior unos años antes. Después de haberle explicado la creciente invasividad y la necesidad de extraer el tejido dental sin blanqueamiento dental previo, se optó por tratar el caso con una carilla feldespática. Se insertó un cordón de retracción 3-0 en el surco gingival con mucha delicadeza y sin suministrar anestesia. Se aisló el diente con un dique dividido para obtener un aislamiento discreto, al tiempo que se mantenía un buen brillo en el campo y un control visual de los tejidos blandos, sin tensar innecesariamente los tejidos gingivales, al menos durante la fase de preparación (figura 3).

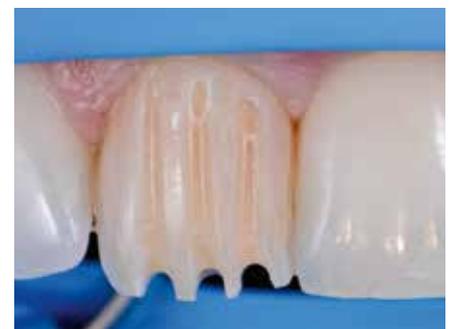
Figura 4: Ranuras de orientación de profundidad

de los dientes, no se preparó ningún mock-up. Las ranuras de orientación de profundidad vestibulares e incisales se prepararon con fresas calibradas (figura 4), a continuación, se prepararon los tres planos de inclinación sagital del incisivo (cervical, central e incisal) y el cenit cervical se colocó ligeramente hacia la región distal. La profundidad de las ranuras vestibulares era de 1 mm,

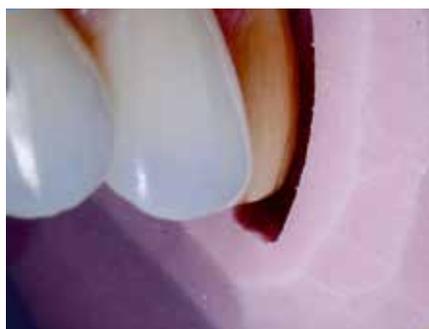
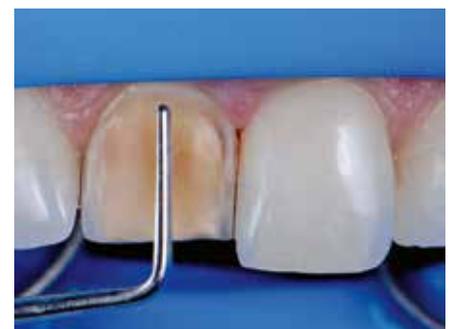
Figuras 5-6: Después de lograr una reducción suficiente, se redondearon los ángulos internos y toda la preparación se acabó con una sonda de exploración

a fin de dejar espacio suficiente para enmascarar la decoloración, mientras que la reducción incisal era de 1,5 mm. Las líneas de acabado cervical e interproximal se prepararon en un chaflán. Los ángulos de la línea interna se redondearon de forma incisal para evitar tensiones y se terminaron en una junta a tope lingual afilada (figuras 5-6).

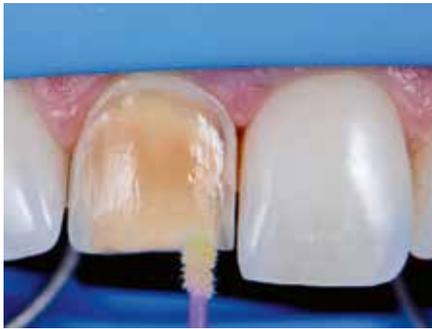
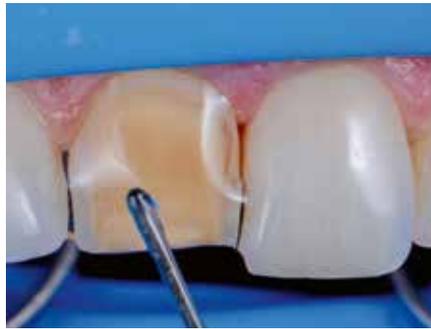
Figura 7: Sellado inmediato de la dentina con G-Premio BOND

Figura 8: Polimerización final tras aplicar GC GRADIA AIR BARRIER

Antes de realizar la impresión, se trató la dentina expuesta (sellado inmediato de la dentina, IDS) con el sistema autoadhesivo G-Premio BOND y se aplicó GC GRADIA AIR BARRIER antes de la polimerización final (figuras 7-8). Después de realizar la impresión (figura 9), se hizo una restauración acrílica provisional usando una llave de silicona y, tras el acabado y el pulido, se cementó con una gota de cemento de resina fluido. La impresión se envió a la clínica dental de Donato D'urso para que fabricasen la carilla felde-spática (cerámica para carillas Creation, Creation Willi Geller).

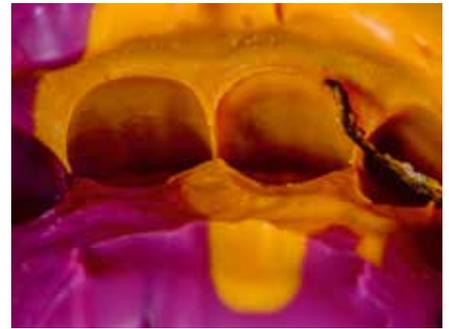
Figura 9: Impresión que muestra la preparación en detalle

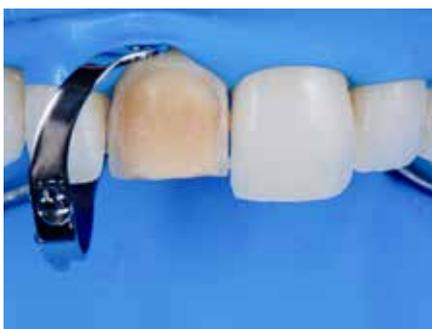
Figura 10: Aislamiento con dique de goma antes de la cementación

El diente se aisló con un dique de goma y clamps, usando uno de retracción baja para que pudiera asentarse sin lacerar el tejido gingival (figura 10). La dentina se arenó (30 µm de arena de silicato) para dar rugosidad a la superficie previamente hibridada por el IDS (figura 11). A continuación, se aplicó un agente de grabado durante 30 s (figura 12) para crear microporosidades en el esmalte y eliminar las

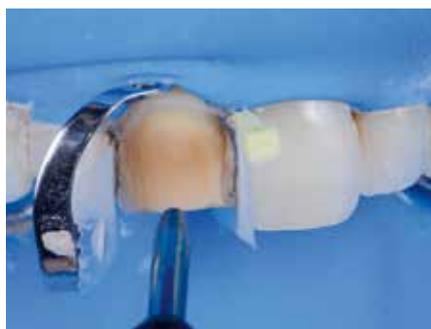
Figura 11: Arenado de la superficie del diente

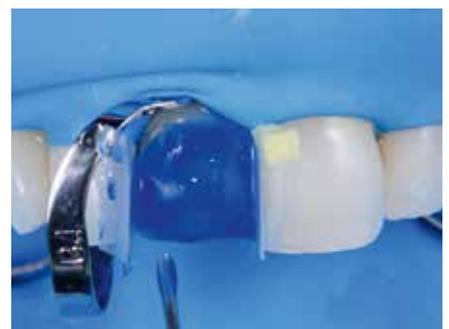
Figura 12: Grabado de la preparación

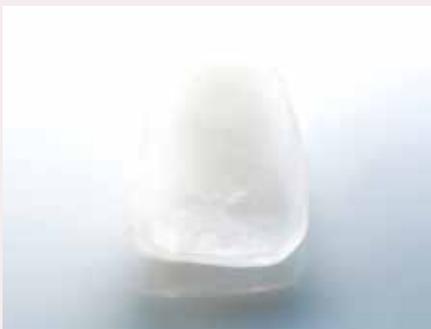
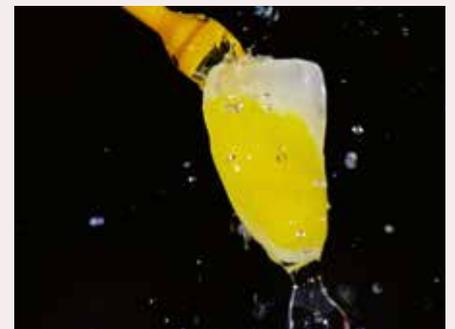
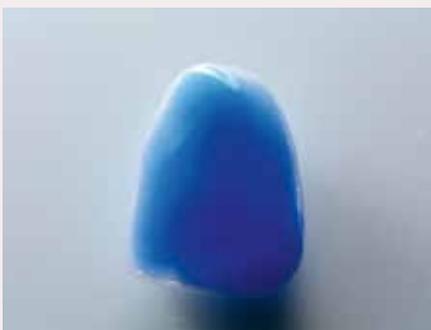
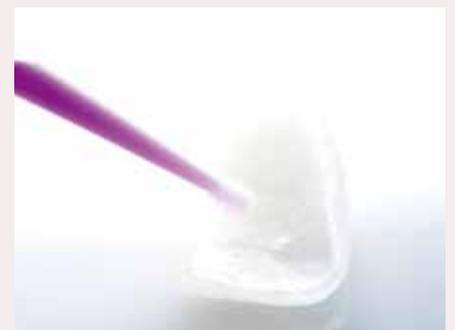
Figura 15: a) Restauración antes del tratamiento

b) Aplicación de ácido fluorhídrico

c) Lavado del ácido fluorhídrico

Aplicación de ácido fosfórico para limpiar la superficie

e) Lavado del ácido fosfórico

f) Aplicación de G-Multi PRIMER

La carilla feldespática se grabó con ácido fluorhídrico, se lavó y posterior-

mente se trató con ácido fosfórico para eliminar los residuos y para que la superficie quedase limpia después del enjuague. La superficie interna de la carilla se silanizó con G-Multi PRIMER (figura 15).

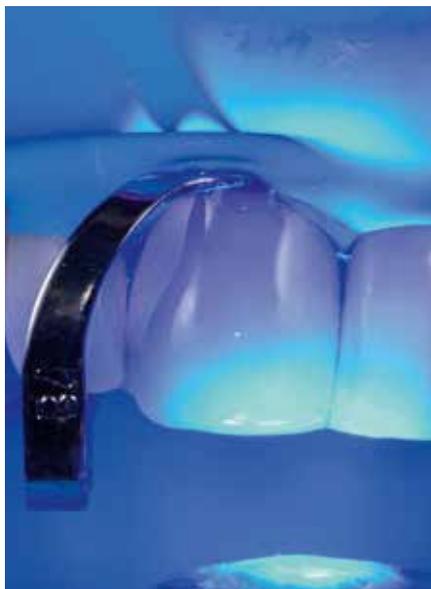
Figura 16: Fotopolimerización de G-CEM Veneer a través de la restauración

Se aplicó el cemento sobre la superficie interna de la carilla y esta se asentó suavemente sobre el diente. Los excesos de cemento se eliminaron cuidadosamente con microcepillos. Se polimerizó de forma suave y en pequeños pasos para evitar tensiones en la cerámica durante las primeras etapas de la polimerización del cemento de composite de resina (figura 16). Se aplicó gel de glicerina antes de realizar la polimerización final. Los márgenes se limpiaron y alisaron con cuidado eliminando los excesos con una cuchilla de bisturí (figura 17) y puntas de teflón montadas en una pieza de mano sónica para no dañar la cerámica.

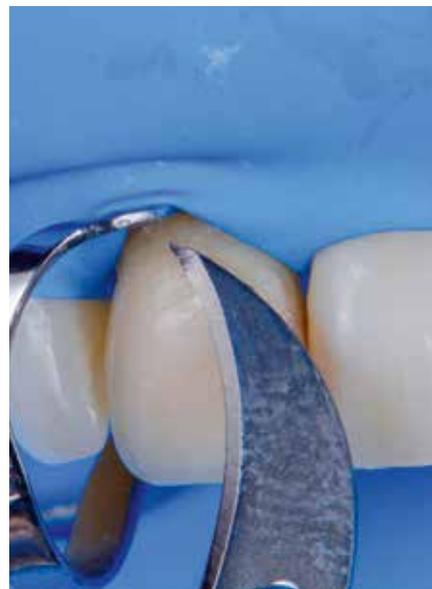
Figura 17: Acabado de los márgenes con una cuchilla de bisturí

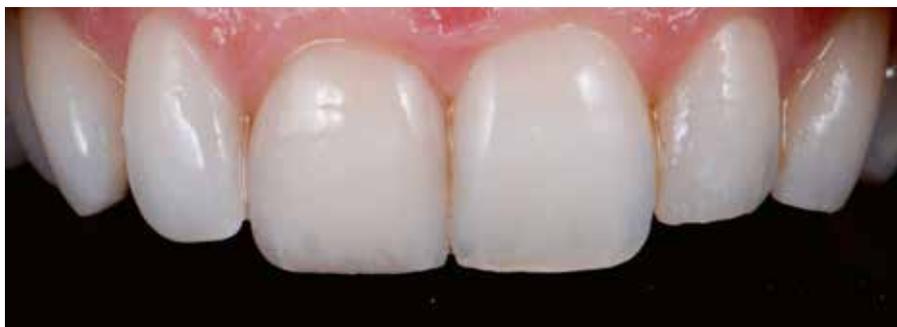
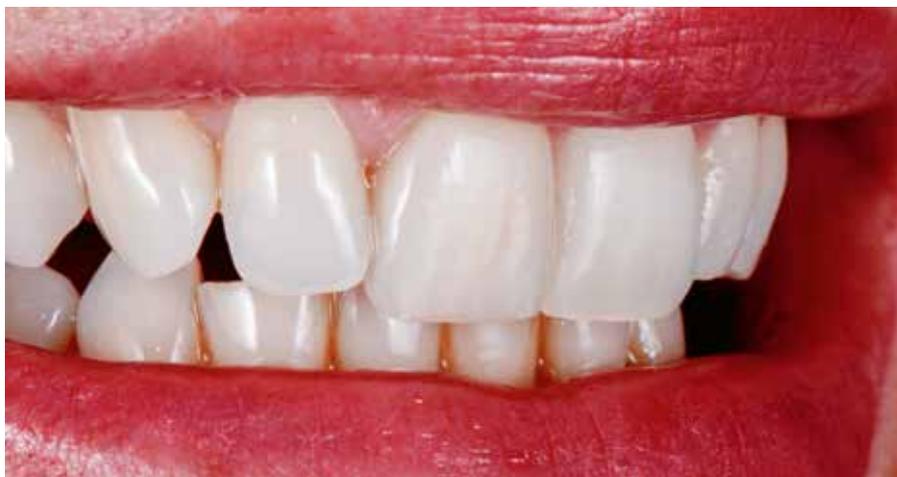
Figura 18: Resultado final, con una excelente coincidencia del color

Figura 19: Vista de la sonrisa una semana después del tratamiento

Una semana después, la paciente vino para una revisión. Se logró una buena coincidencia del color (figuras 18-19) y el tratamiento cumplió con las expectativas de la paciente.
