Restauración rápida y eficaz con vidrio híbrido: la técnica del estampado

Informe del caso: Restauración de clase I con EQUIA Forte HT y la técnica del estampado

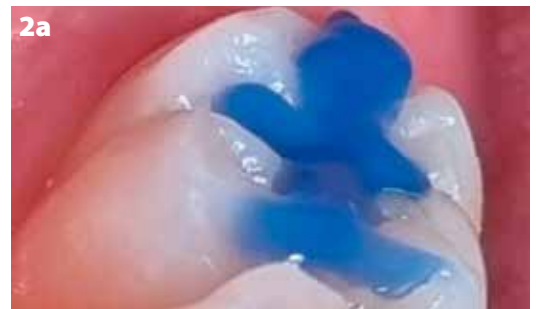
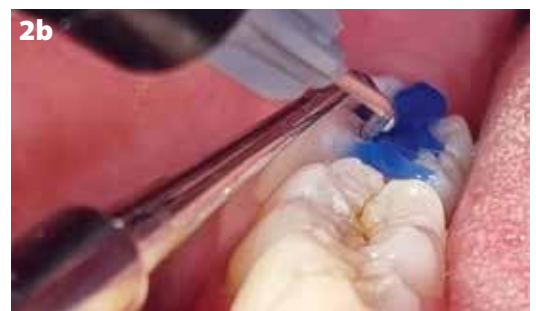
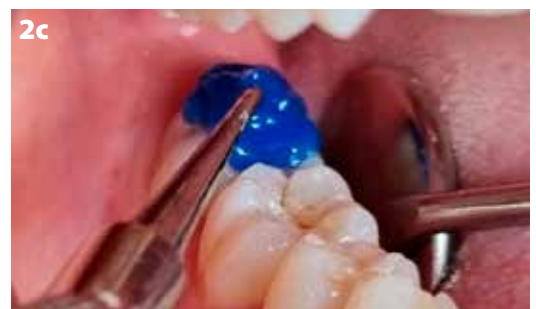
Figs. 2 a-c: La anatomía de la superficie oclusal se copió con resina utilitaria para crear un sello. Se incorporó la punta de un instrumento en forma de bola a modo de mango del sello.

En primer lugar, se aplicó una fina capa de la resina sobre las fosas y fisuras y se polimerizó (fig. 2a). A continuación, se colocó un instrumento de bola de tamaño mediano

sobre la superficie oclusal ya cubierta con la resina y se añadió una segunda capa de resina, encerrando la bola. La adición de capas se continuó hasta que tanto la superficie como el instrumento quedaron suficientemente cubiertos (figs. 2b-c). A continuación, se separó el sello del diente (fig. 3).

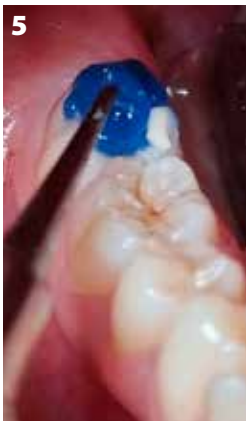
Fig. 5: El sello se presionó firmemente sobre la cavidad rellena con EQUIA Forte HT cuando el material alcanzó un estado gomoso.

Una vez obtenida la copia de la cara oclusal, se eliminó la lesión de la pieza 47 con una fresa de diamante redonda de pequeño tamaño a alta velocidad y con irrigación de agua abundante. La cavidad de clase I resultante (fig. 4) fue restaurada con un híbrido de vidrio (EQUIA Forte HT, GC; color A2). Una vez realizado el aislamiento relativo con rollos de algodón, se aplicó una capa muy fina de COCOA BUTTER GC (GC) en los dientes adyacentes y en las áreas donde el vidrio híbrido no debía adherirse. Gracias a las buenas propiedades de manipulación y al práctico formato de la cápsula EQUIA Forte HT de GC, el material puede mezclarse homogéneamente e inyectarse en la cavidad de forma rápida y sencilla. Aplicando el contenido de una sola cápsula se logra cubrir completamente la cavidad para, a continuación, colocar el sello (fig. 5), previamente obtenido con la resina de baja viscosidad, y presionarlo firmemente sobre el diente y el material restaurador.

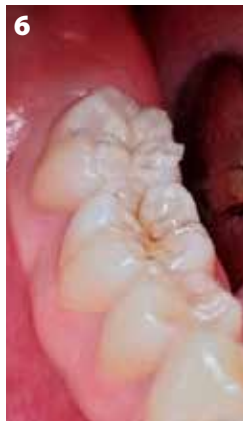
Fig. 6: Después de retirar el sello, se pudo ver inmediatamente la anatomía oclusal bien formada.

Los excesos se eliminaron con la ayuda de una espátula y una sonda durante la fase gomosa del vidrio híbrido. Se retiró el sello y se pudo apreciar la estética reproducción de la anatomía oclusal (fig. 6). No se necesitó ningún agente separador, como glicerina o cinta de teflón, ya que el sello no se adhiere al material de vidrio híbrido. Por el contrario, cuando se utiliza un sello resinoso, la fotopolimerización de una restauración de composite de resina con el sello in situ podría causar problemas debido a la atenuación de la luz así como a la copolimerización del sello con la propia restauración.
