Restauration rapide et efficace avec des verres-hybrides Haute Densité : la technique du tampon occlusal, dite stamp technique

Par le Dr Rosalía Marcano, Espagne

Étude de cas : Restauration de classe I par EQUIA Forte HT et la stamp technique

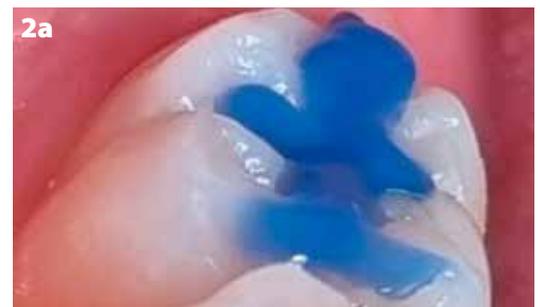
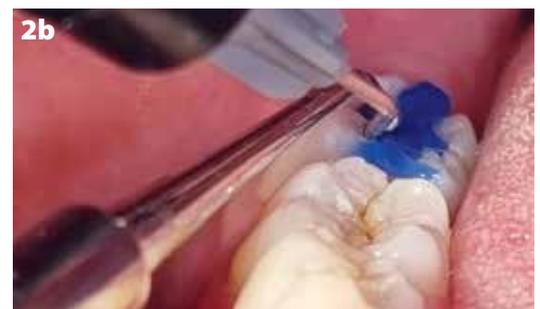
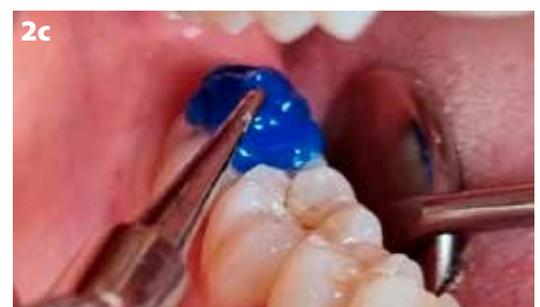
Figs. 2 a-c : L'anatomie de la surface occlusale a été copiée avec une résine utile pour créer un tampon. La pointe d'un instrument à tête ronde a été incorporée afin de servir de poignée au tampon.

Pour commencer, une fine couche de résine a été appliquée sur les puits et les fissures, puis elle a été polymérisée (Fig. 2a). Ensuite, un instrument à tête ronde, de taille moyenne, a

été placé sur la surface occlusale déjà recouverte de résine et une deuxième couche de résine a été ajoutée pour immerger la tête. D'autres couches ont encore été superposées jusqu'à ce que la surface et l'instrument soient suffisamment recouverts (Fig. 2b-c). Ensuite, le tampon occlusal a été retiré de la dent (Fig. 3).

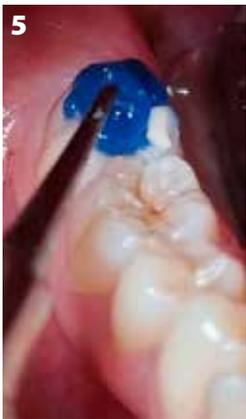
Fig. 5 : Le tampon a été fermement pressé sur la cavité remplie d'EQUIA Forte HT pendant que le matériau était en phase caoutchouteuse.

Le contenu d'une seule capsule a été suffisant pour combler complètement la cavité, et le stamp préalablement obtenu avec la résine a été mis en place par-dessus (Fig. 5), puis pressé fermement sur la dent et le matériau de restauration. Les excès ont été éliminés à l'aide d'une spatule et d'une sonde pendant que le verre-hybride était en phase caoutchouteuse. Le retrait du stamp a laissé apparaître l'anatomie occlusale magnifiquement reproduite (Fig. 6). Aucun agent de séparation tel que de la glycérine ou un ruban de téflon n'a été nécessaire puisque le tampon n'adhère pas au verre-hybride. Par contre, si un tampon résineux est utilisé, la photopolymérisation d'une restauration en résine composite surmontée du stamp peut poser des problèmes - en raison d'un manque de photopolymérisation et de la copolymérisation du stamp avec la restauration elle-même.

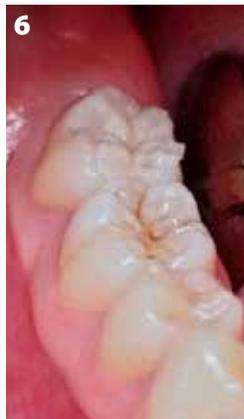
Fig. 6 : Le retrait du tampon laisse apparaître l'anatomie occlusale magnifiquement reproduite.
