# Fissaggio di un restauro estetico con il cemento fotopolimerizzabile G-CEM Veneer

Di Dr. Jacopo Mattiussi, Italia

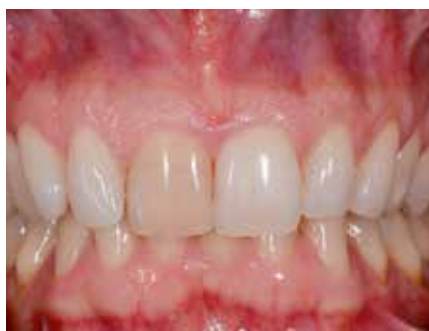
**Figura 1-2:** Situazione iniziale. Elemento 11 gravemente discromico.

Una paziente di 47 anni è stata inviata al nostro studio da un collega. Non le piaceva l'aspetto estetico dei suoi denti frontali superiori (Figura 1) che voleva dunque restaurare.

L'esame clinico intra-orale ha evidenziato una buona igiene orale, l'assenza di carie e buone condizioni parodontali. L'elemento 11 era gravemente discromico (Figura 2), molto probabilmente a causa del trauma verificatosi in passato. I tessuti molli intorno a questo elemento erano ben conservati e la forma del dente era intatta.

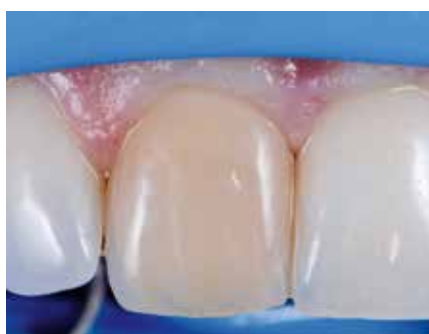
**Figura 3:** Il campo è stato isolato con la tecnica "split dam".

Il dente è stato isolato con la tecnica "split dam" per ottenere un discreto isolamento mantenendo al contempo una buona visibilità del campo, un controllo visivo dei tessuti molli senza stressare inutilmente i tessuti gengivali, almeno durante la fase di preparazione (Figura 3).

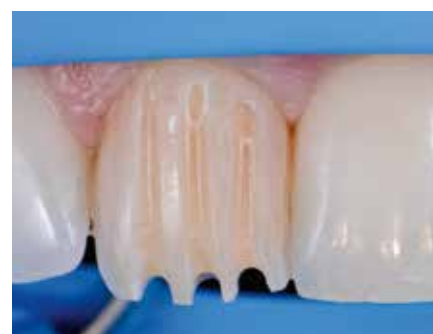
**Figura 4:** Solchi di orientamento della profondità.

incisale sono stati preparati con delle frese calibrate (Figura 4), seguendo i tre piani di inclinazione sagittali dell'incisivo (cervicale, centrale e incisale) e lo zenit cervicale è stato posizionato leggermente distale. I solchi vestibolari sono stati preparati a una profondità di 1 mm in modo da avere spazio sufficiente per mascherare la discromia.

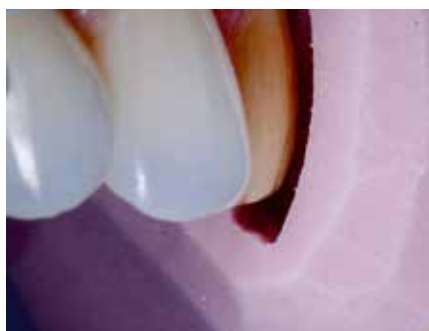
**Figura 5-6:** Dopo aver eseguito una riduzione sufficiente, gli angoli interni sono stati arrotondati e l'intera preparazione è stata rifinita con uno strumento di taglio.

La riduzione incisale è stata di 1,5 mm. Le linee di rifinitura cervicale e prossimale sono state preparate in un chamfer. A livello incisale, gli angoli della linea interna sono stati arrotondati in modo da evitare sollecitazioni e sono stati rifiniti con una connessione testa a testa linguale acuminata (Figura 5-6).

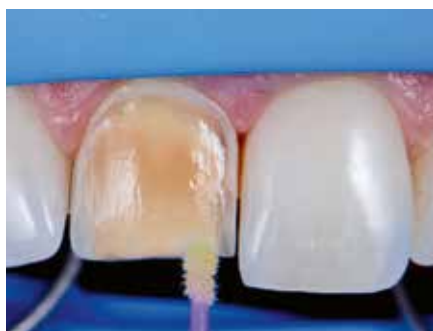
**Figura 7:** Sigillatura immediata della dentina con G-Premio BOND.

Prima di prendere l'impronta, è stata trattata la dentina esposta (sigillatura immediata della dentina, IDS) con il sistema autoadesivo G-Premio BOND. È stata applicata la barriera d'aria GC GRADIA prima della polimerizzazione finale (Figura 7-8). Dopo aver preso l'impronta (Figura 9), è stato realizzato un provvisorio in acrilico utilizzando una matrice in silicone. Il provvisorio è stato cementato con una goccia di cemento in resina fluido una volta terminate le fasi di rifinitura e lucidatura. L'impronta è stata inviata al laboratorio odontotecnico di Donato D'urso per la realizzazione della faccetta in materiale feldspatico (ceramiche per faccette Creation, Creation Willi Geller).

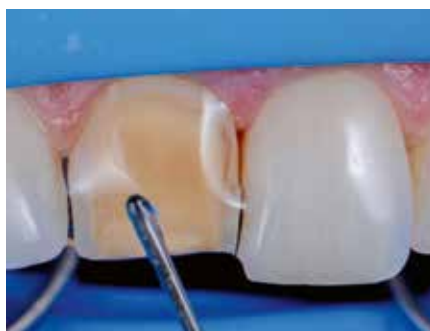
**Figura 8:** Polimerizzazione finale dopo l'applicazione della barriera d'aria GC GRADIA.

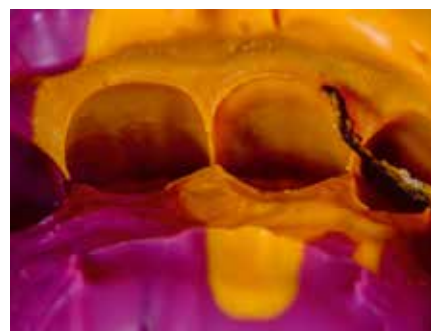
**Figura 9:** Impronta che mostra la preparazione in dettaglio.

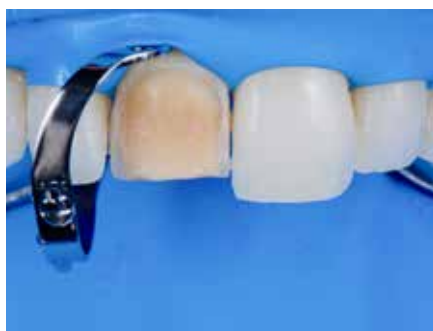
**Figura 10:** Isolamento con la diga di gomma prima della cementazione.

Il dente è stato isolato con una diga di gomma e con i relativi ganci utilizzando un uncino a bassa retrazione in modo da posizionare i ganci senza lacerare il tessuto gengivale (Figura 10). La dentina è stata sabbiata (con sabbia silicizzata da 30 µm) per irruvidire la superficie precedentemente ibridizzata con IDS (Figura 11). Quindi è stato applicato un mordenzante per 30 secondi (Figura 12) in modo da creare microporosità nello smalto e rimuovere le impurità lasciate dalla sabbiatura, ottenendo

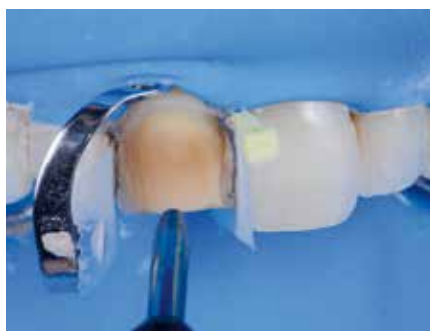
**Figura 11:** Sabbiatura della superficie del dente.

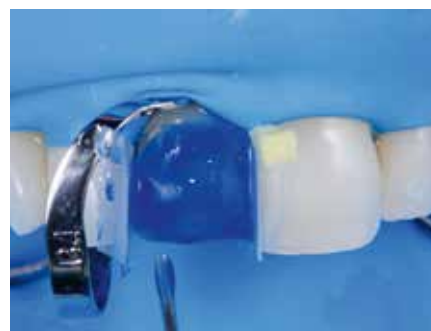
**Figura 12:** Mordenzatura della preparazione.

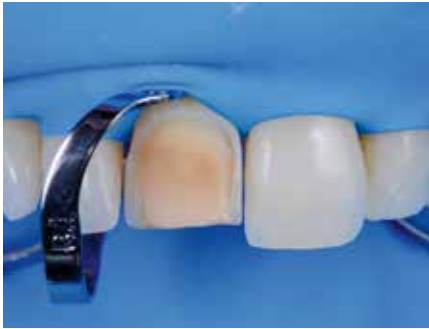
**Figura 13:** Superficie della preparazione dopo la mordenatura.

così una superficie pulita (Figura 13). Successivamente è stato applicato G-Premio BOND su tutta la superficie del dente, lasciandolo in posa per 10 secondi e poi asciugandolo con getto d'aria alla massima pressione per 5

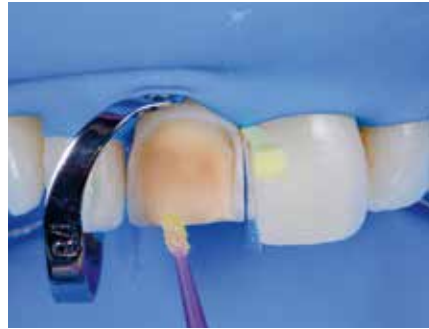
**Figura 14:** Applicazione di G-Premio BOND.

secondi prima di fotopolimerizzare (Figura 14).

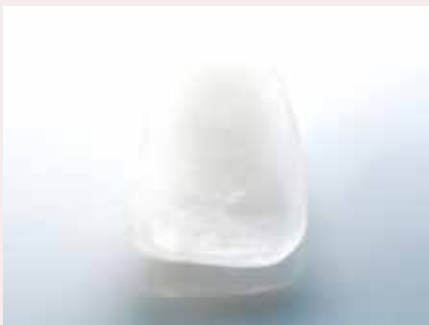
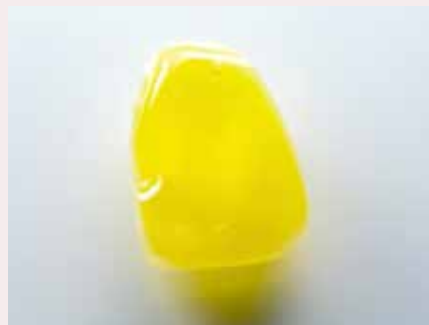
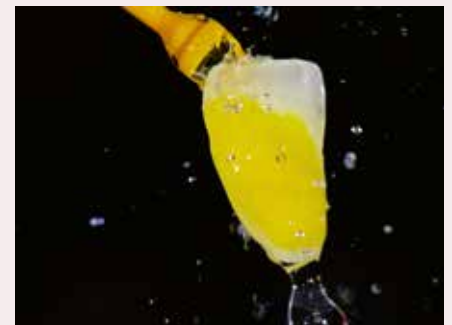
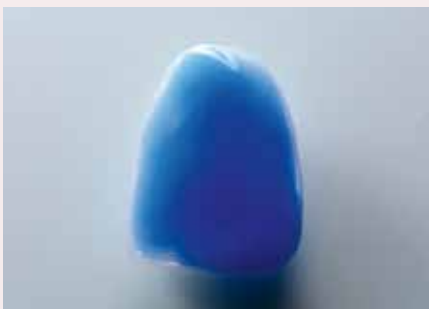
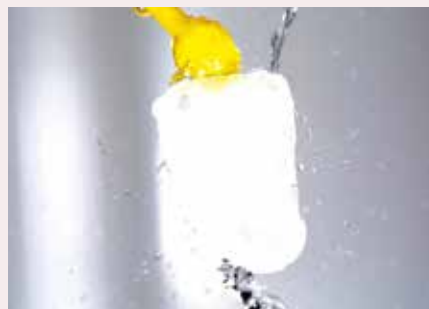
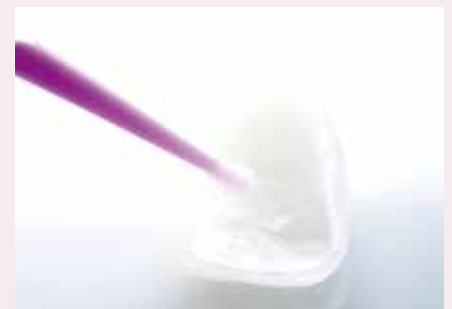
**Figura 15:** a) Restauro prima del trattamento

b) Applicazione dell'acido fluoridrico

c) Eliminazione dell'acido fluoridrico con risciacquo

d) Applicazione dell'acido fosforico per pulire la superficie

e) Eliminazione dell'acido fosforico con risciacquo

f) Applicazione di G-Multi PRIMER

La faccetta in materiale feldspatico è stata mordenata con acido fluoridrico, sciacquata e successivamente trattata

con acido fosforico per rimuovere i residui e ottenere una superficie pulita dopo il risciacquo. La superficie interna della faccetta è stata poi silanizzata con G-Multi PRIMER (Figura 15).

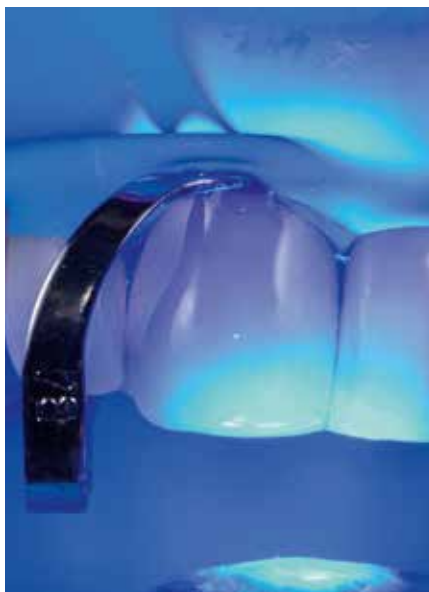
**Figura 16:** Fotopolimerizzazione di G-CEM Veneer attraverso il restauro.

Sulla superficie interna della faccetta è stato quindi applicato il cemento e la faccetta è stata posizionata con cura sul dente. Il cemento in eccesso è stato attentamente rimosso con dei micro-pennelli. Si è poi proseguito con la polimerizzazione procedendo delicatamente e a piccoli passi per evitare di creare stress sulla ceramica durante le prime fasi di polimerizzazione del cemento composito in resina (Figura 16). Prima della polimerizzazione finale è stato applicato del gel di glicerina. I margini sono stati puliti attentamente e resi lisci rimuovendo il materiale in eccesso con una lama (Figura 17) e sono state montate delle punte in Teflon sul manipolo sonico per non danneggiare la ceramica.

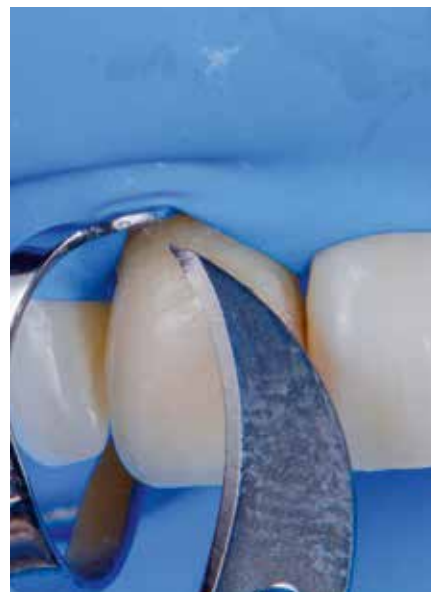
**Figura 17:** Rifinitura dei margini con una lama.

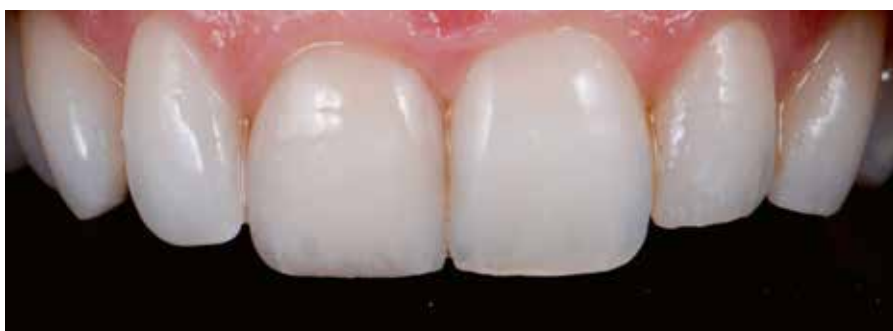
**Figura 18:** Risultato finale con un'eccellente corrispondenza cromatica.

Dopo una settimana, la paziente si è presentata per il controllo. Si è ottenuta una buona corrispondenza cromatica (Figura 18-19) e il trattamento è risultato all'altezza delle aspettative della paziente.

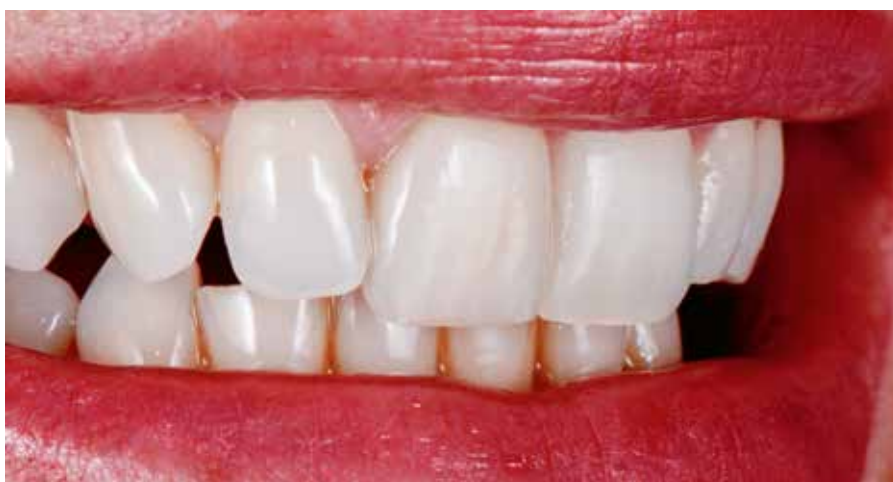
**Figura 19:** Immagine del sorriso una settimana dopo il trattamento.
